# 大田市東部を震源とする 島根県西部地震

## 地震の概要

# 地震による被害

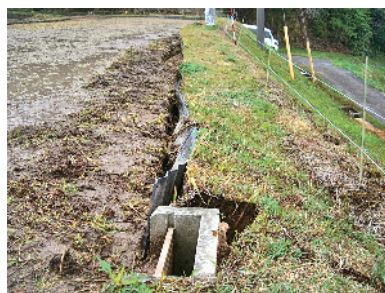
田被害（富山町地内）

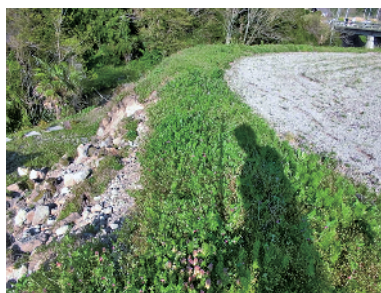
田被害（三瓶町多根地内）

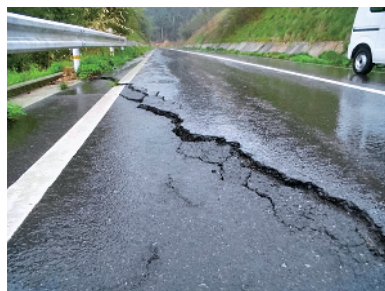
農道被害（大邑農道）

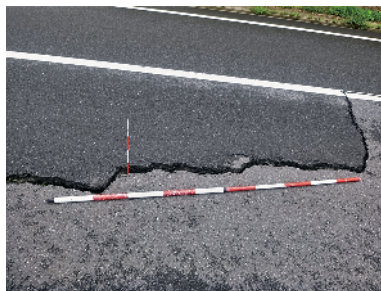
道路被害（大邑農道）

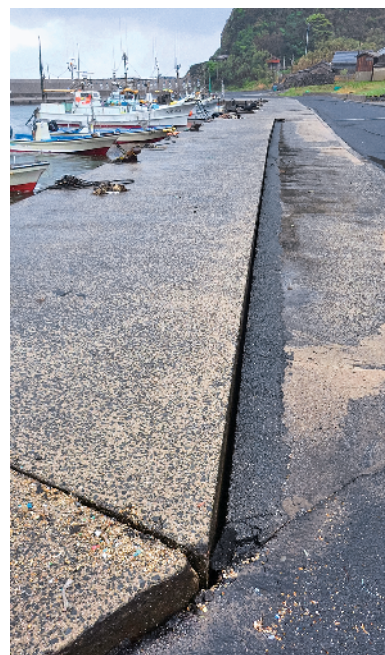
- ・波根東漁港で物揚場の亀裂・段差、港内道路の陥没、亀裂など
- ・鳥井漁港など3漁港、1海岸で物揚場の亀裂、護岸一部崩壊など

漁港被害（波根東漁港）

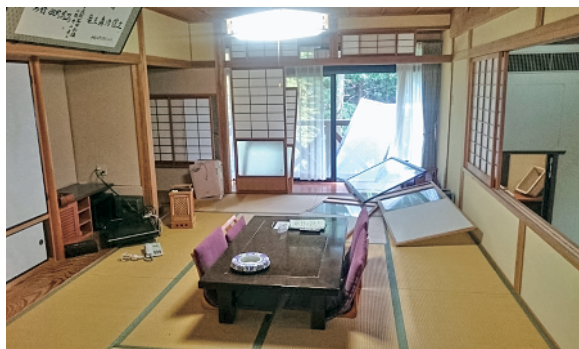
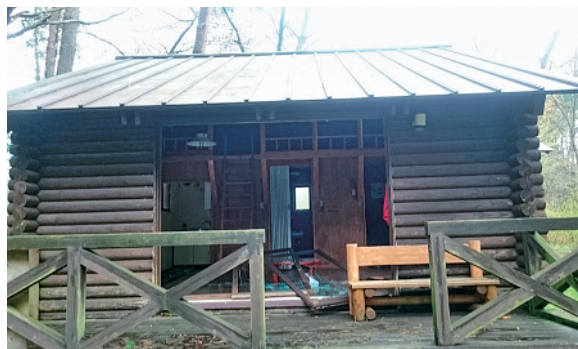
国民宿舎さんべ荘被害状況

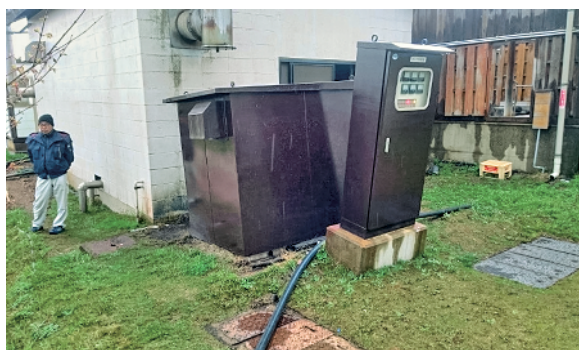
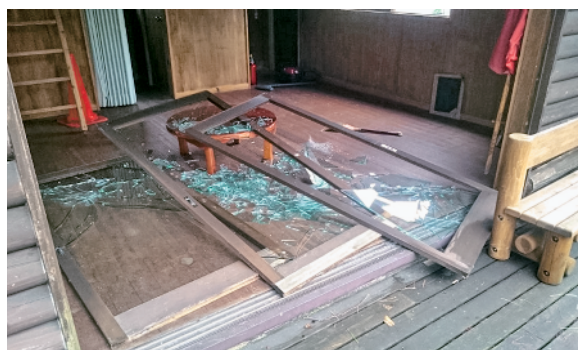
北の原キャンプ場被害状況

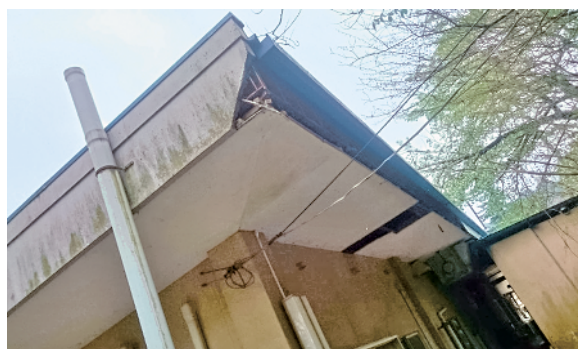
西の原レストハウス被害状況

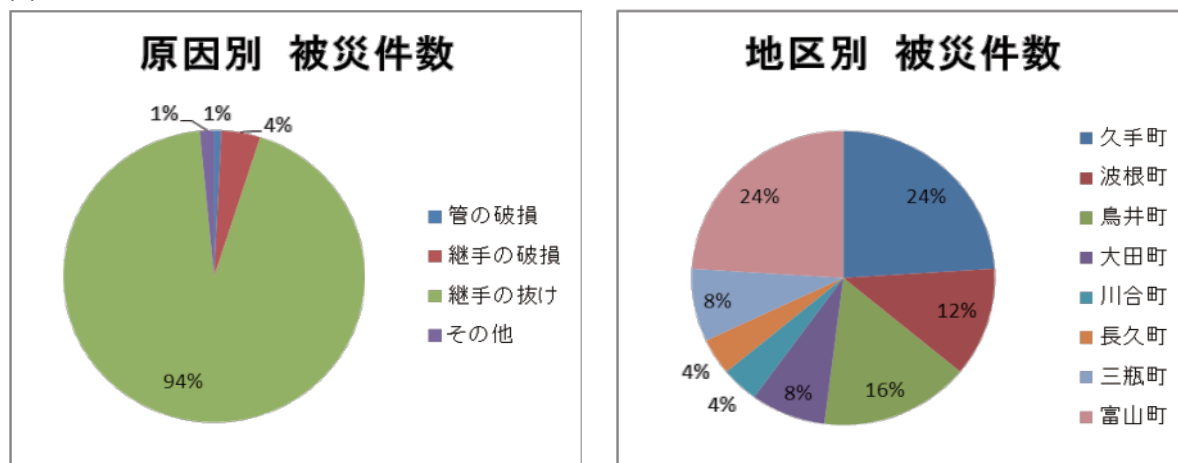
図3

漏水の原因としては、図3に示すとおり管の破損、継手の破損、継手の抜けによる漏水が過半数を占めた。

被害が多かった地区は、図3右に示すとおり久手地区、富山地区であった。

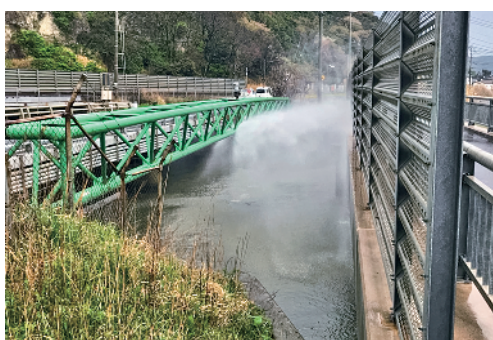
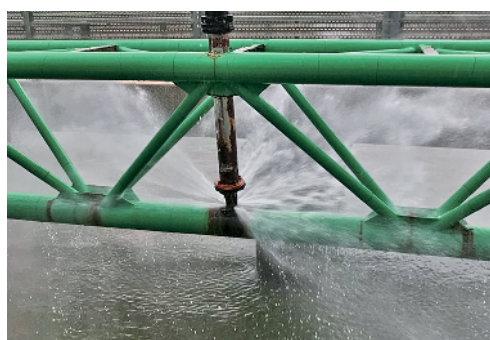
鋼管φ200（水管橋）空気弁接合部破損  
作業断水による断水件数625戸

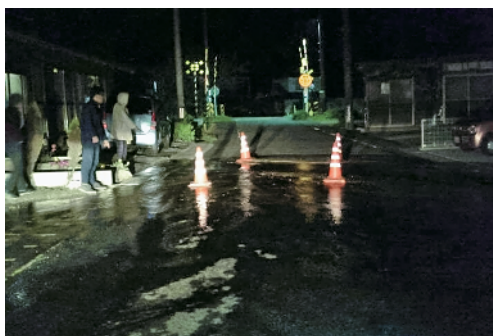
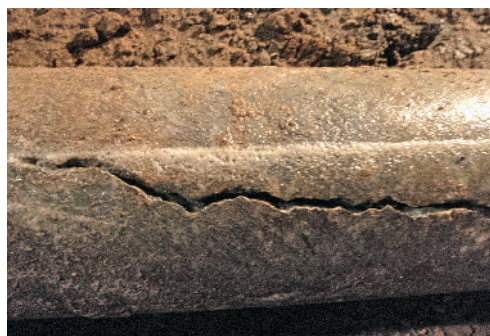
配水管ACPφ150漏水 作業断水による断水件数323戸

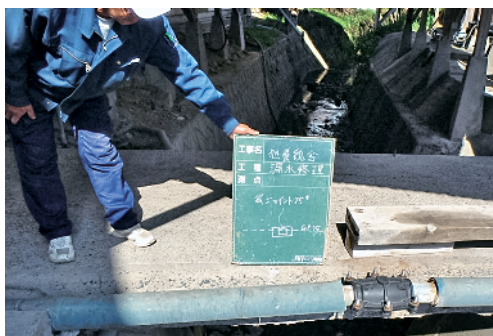
配水管VPφ75破損  
（最大影響範囲120戸）

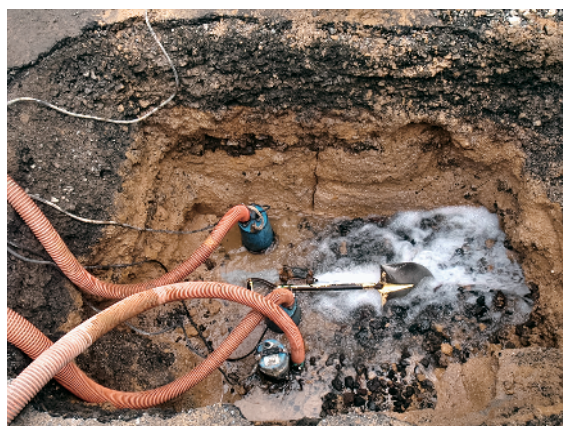
配水管VPφ150破損  
作業断水による断水件数16戸

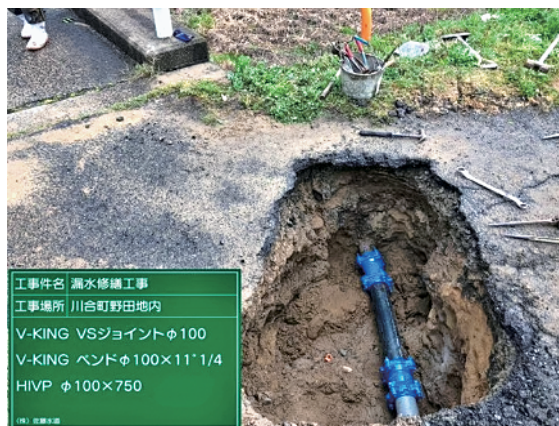
川合町野田地区φ100漏水  
作業断水による断水件数44戸

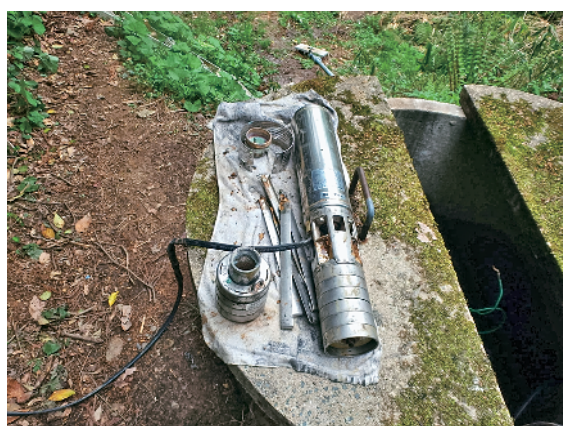
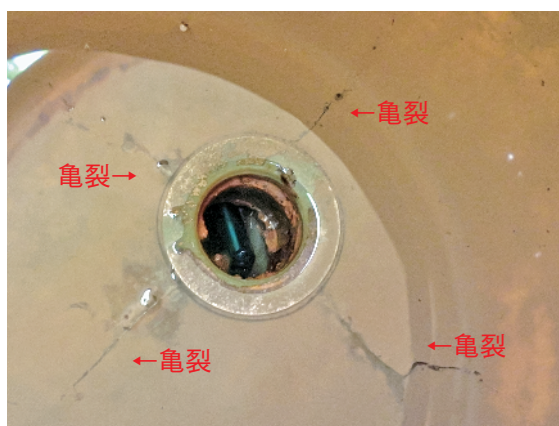
入石飲料水供給施設水源井戸ポンプ故障、タンク破損による断水件数24戸

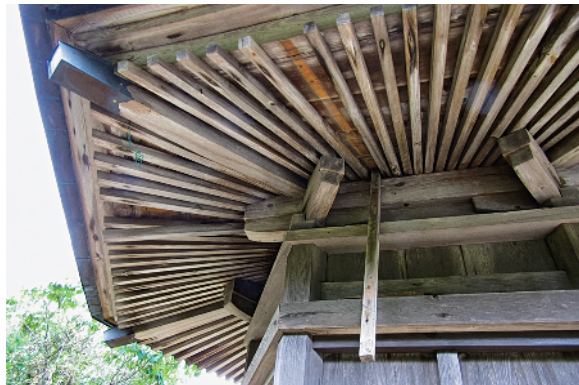
市内指定文化財（石見銀山遺跡関連除く）被害状況は、県指定建造物の「鉄塔付経堂」の垂木の破損、市指定天然記念物「静之窟」窟内の落石、市指定史跡の円城寺境内の五輪塔・墓石・石造物の倒壊、破損が約10基確認された。

県指定建造物「鉄塔付経堂」

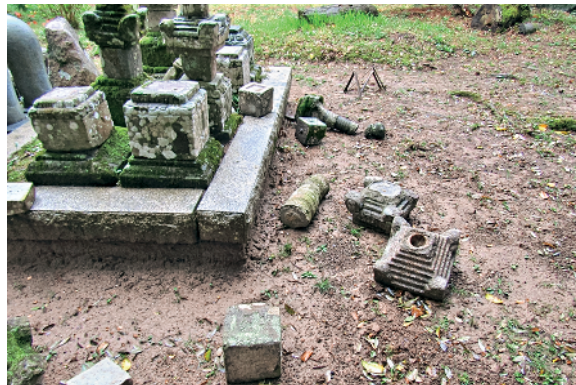
市指定史跡名勝 円城寺境内

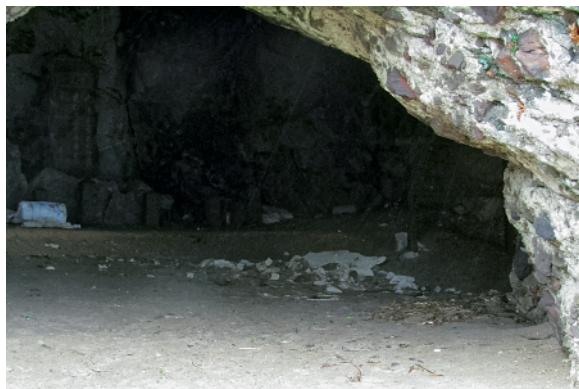
市指定天然記念物「静之窟」

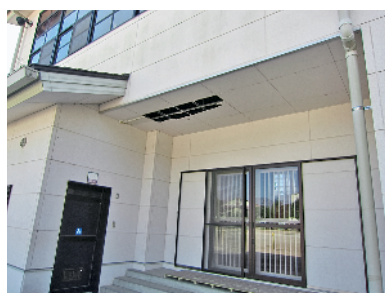
大田小学校体育館軒天井破損

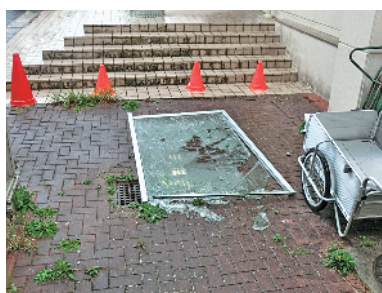
朝波小学校体育館サッシ破損

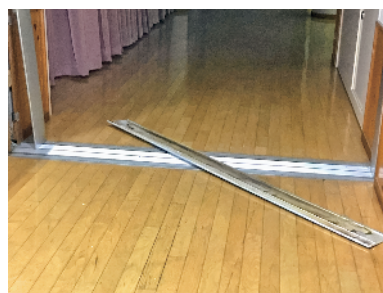
北三瓶小学校アルミカバー破損

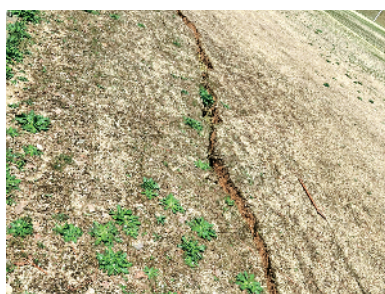
志学小中学校校庭亀裂

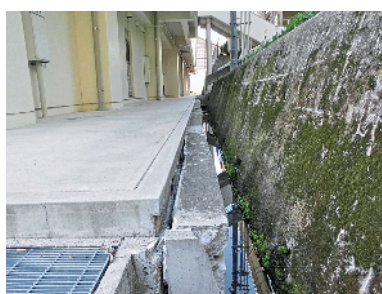
第一中学校体育館側溝破損

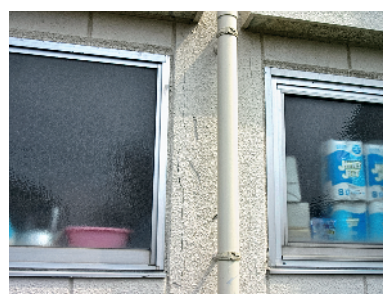
久手幼稚園外壁亀裂

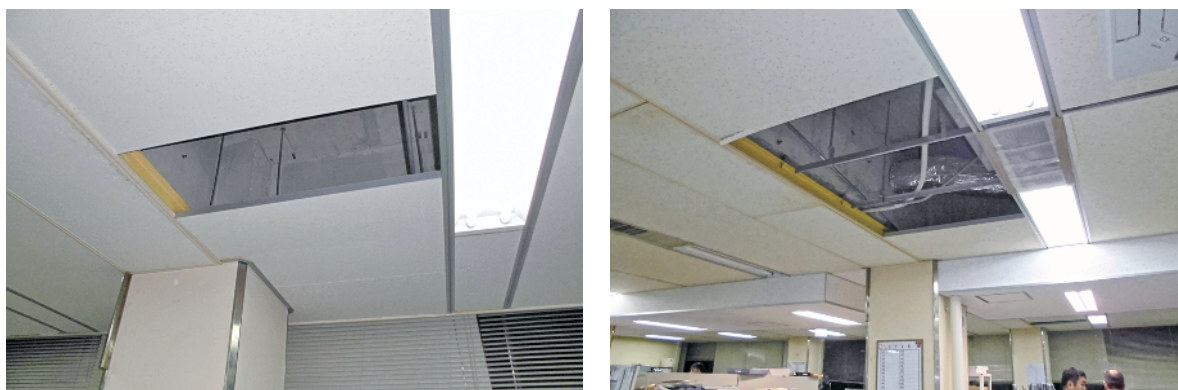
本庁舎 3階下水道課執務室内天井板落下

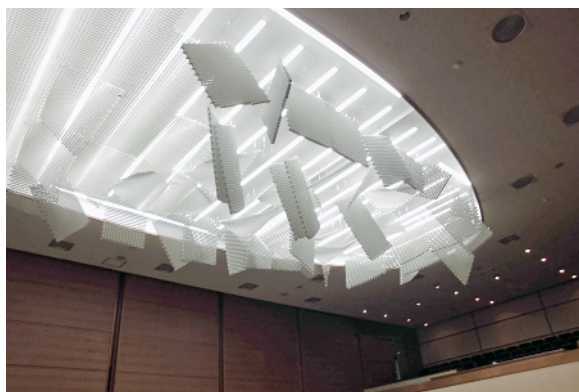
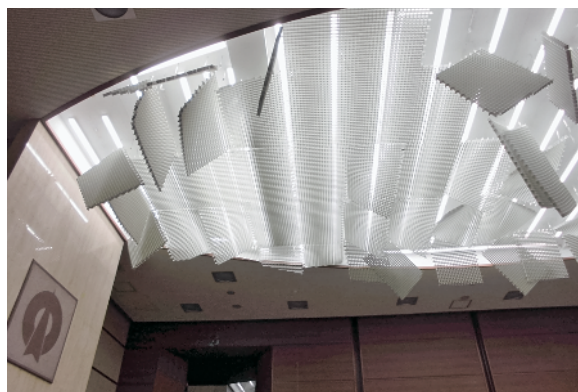
本庁舎4階議場内天井板落下

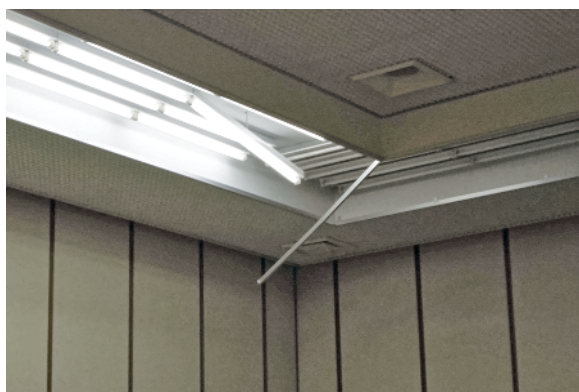
本庁舎4階全員協議会室内照明機器破損

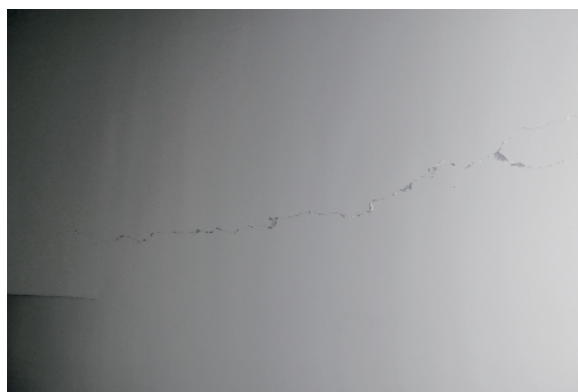
本庁舎内壁のクラック

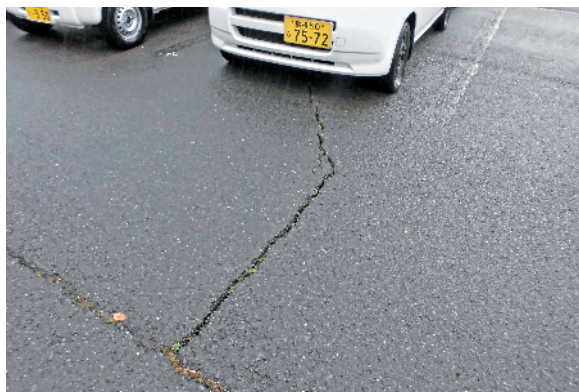
本庁舎東側駐車場内クラック

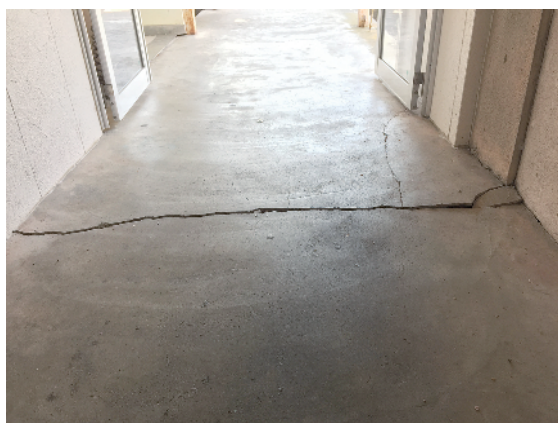
通路亀裂

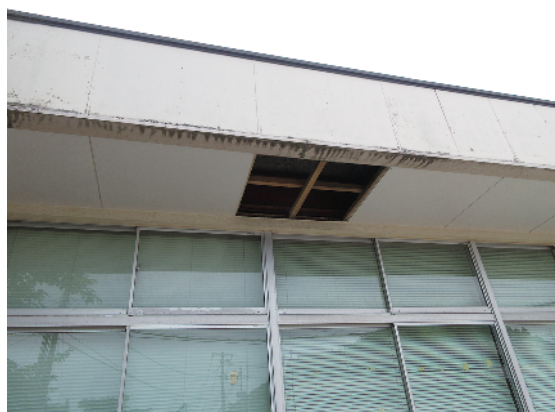
軒天落下

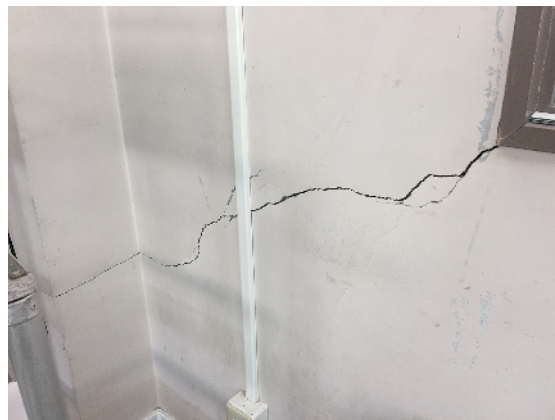
壁面亀裂

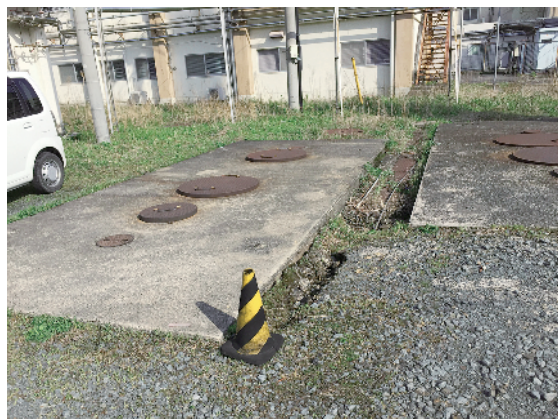
地下タンク廻り陥没

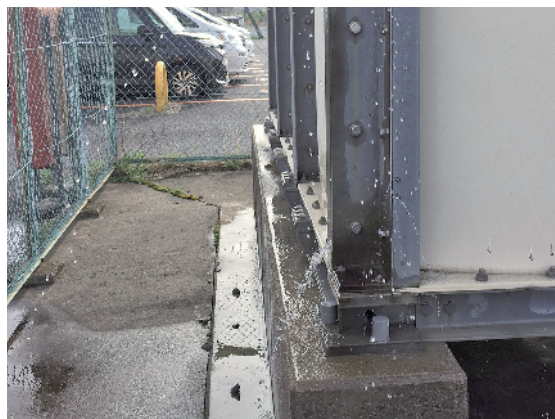
受水槽漏水
