平成26年度 大田市通学路安全プログラム危険箇所

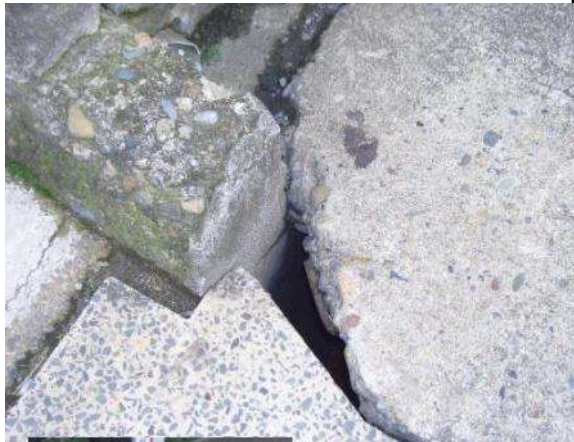
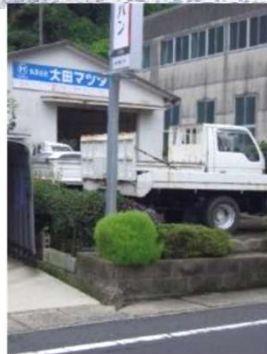
危 険 箇 所 状 況 写 真

側溝の溝蓋が破損して危険である。

対策番号	要 望 内 容			
1	側溝蓋の修繕			
対策番号	対 策 内 容	対策実施者	対策予定時期	対策完了時期
1	縞鋼板の加工・設置	大田市	平成26年	平成26年

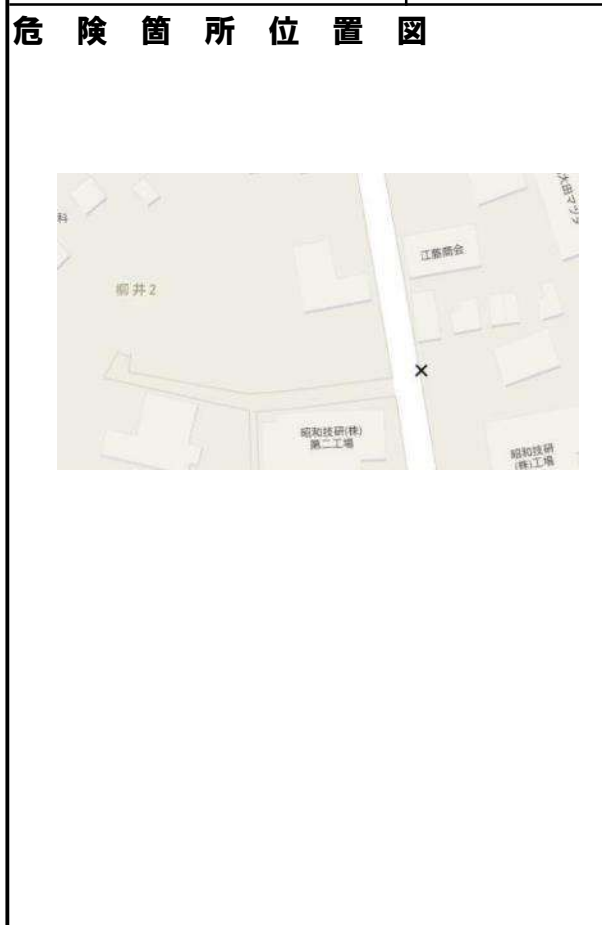
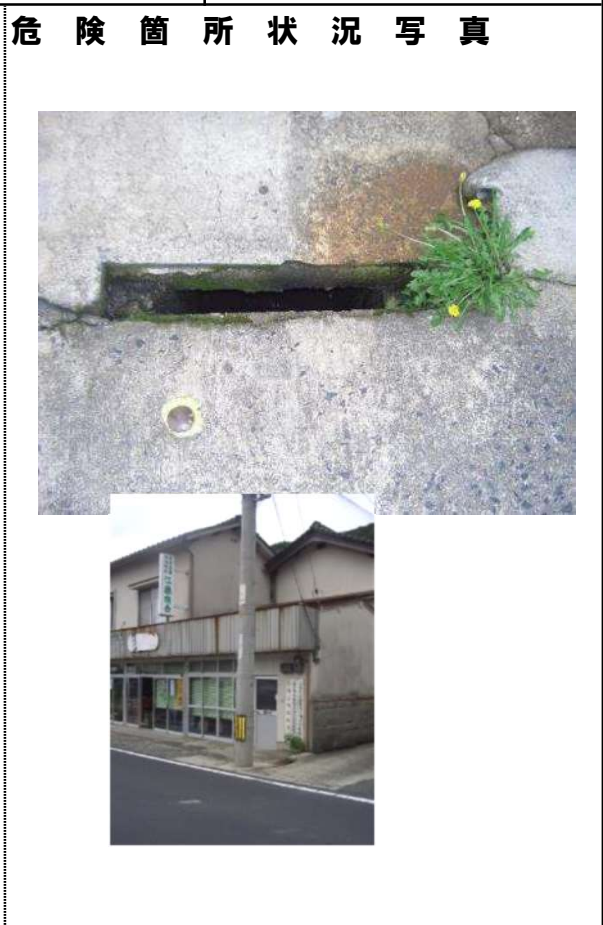
側溝の溝蓋に隙間があり危険である。

対策番号	要 望 内 容			
1	側溝蓋の修繕			
対策番号	対 策 内 容	対策実施者	対策予定時期	対策完了時期
1	縞鋼板の加工・設置	大田市	平成26年	平成26年

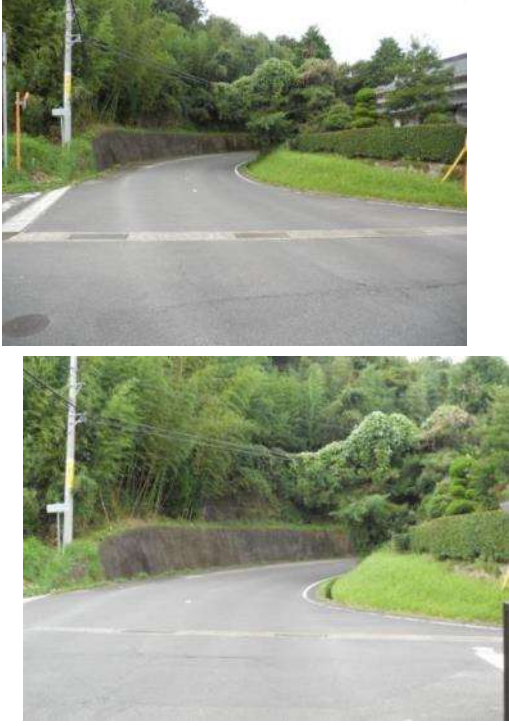
<p>危険箇所状況写真</p>

山崎4から市役所方面に降りる坂道が、カーブしており見通しが悪く、木が茂る。信号機が少ないため、久利・長久方面から市内への交通量が朝夕に多く、下り坂をかなりのスピードで通行する車両が有り、減速を促す道路標示や看板等の標識の設置が望まれる。

対策番号	要望内容			
1	立木の伐採			
2	減速帯等の設置			
対策番号	対策内容	対策実施者	対策予定時期	対策完了時期
1	通行に支障が無いよう対応	大田市	随時	
2	カーブ手前に路面標示及び看板を設置	大田市	平成27年	平成27年

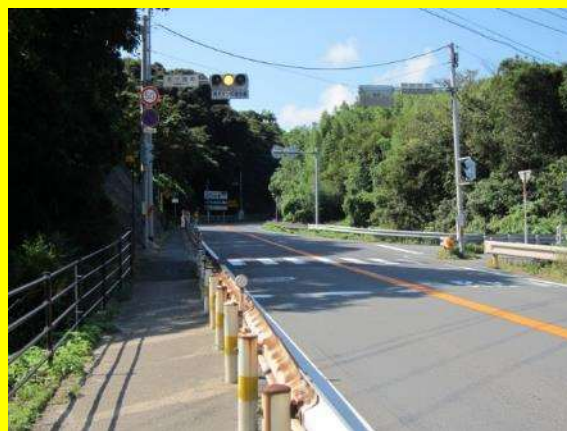
危 険 箇 所 状 況 写 真

歩道があるが狭く、路側帯も狭いため大型車を通る時は風圧で押される。
雨天の時は水しぶきがかかったり、傘が飛ばされそうになる。

対策番号	対 策 内 容	対策実施者	対策予定時期	対策完了時期
1	対策検討中	国土交通省

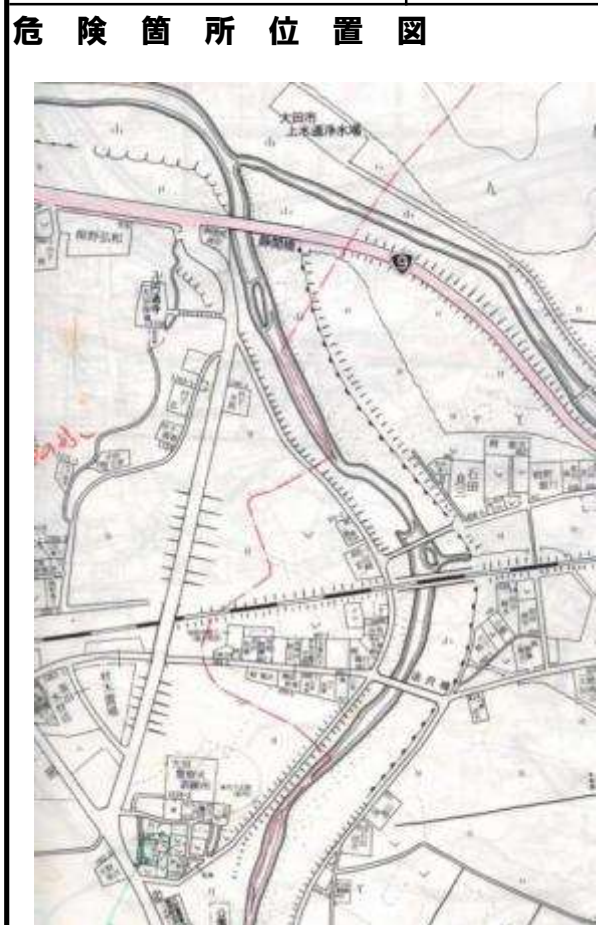
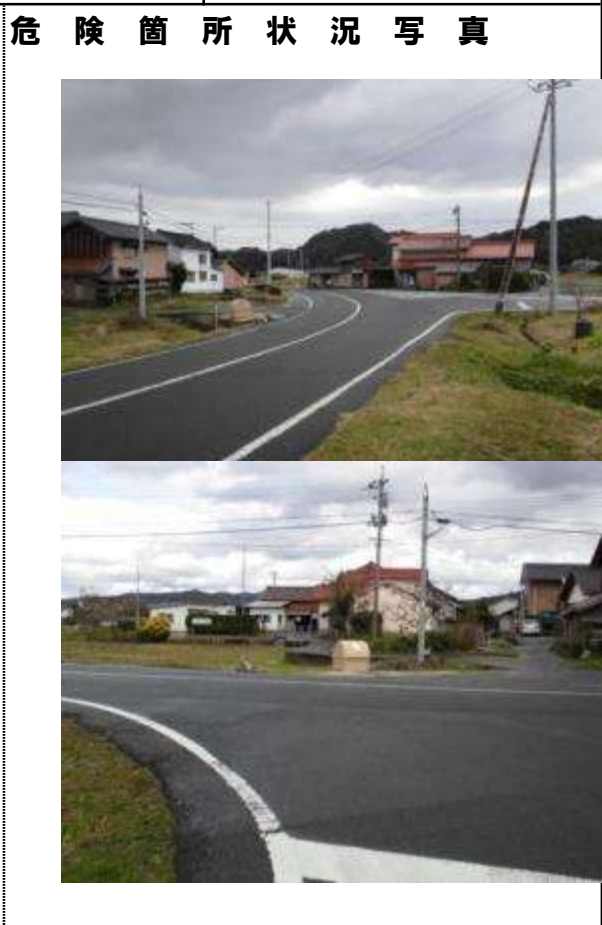
9号線から続いている道路で見通しがよくない。

対策番号	要 望 内 容			
1	横断歩道の設置			
対策番号	対 策 内 容	対策実施者	対策予定時期	対策完了時期
1	歩行者溜り、照明設置	島根県	平成28年	平成28年
	横断歩道の設置	公安委員会

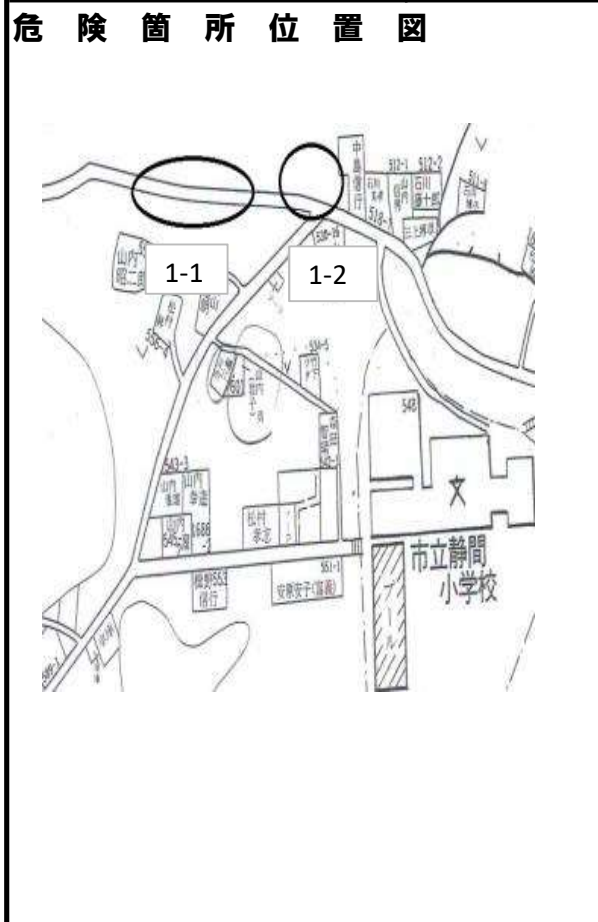
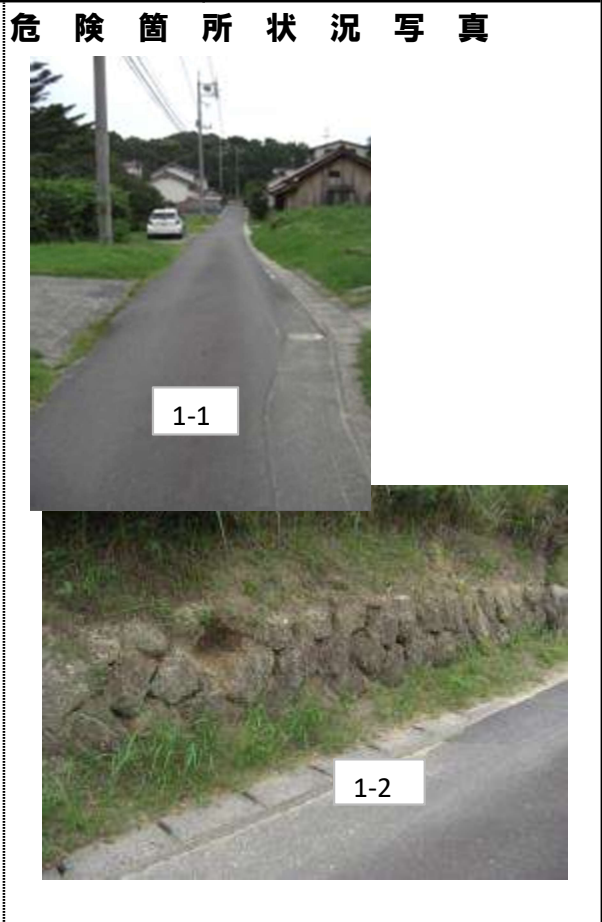
道幅が狭く、白線が消えている。石碑近くの溝蓋に隙間があるところがある。
古い石垣があり、大きい石が落ちているところがある。

対策番号	要望内容			
1	白線表示			
2	側溝等の修繕			
対策番号	対策内容	対策実施者	対策予定時期	対策完了時期
1	年次計画に基づき区画線の引き直しを行う	大田市	平成27年	平成27年
2	通行に支障のある箇所については補修を行う	大田市	平成27年	平成27年

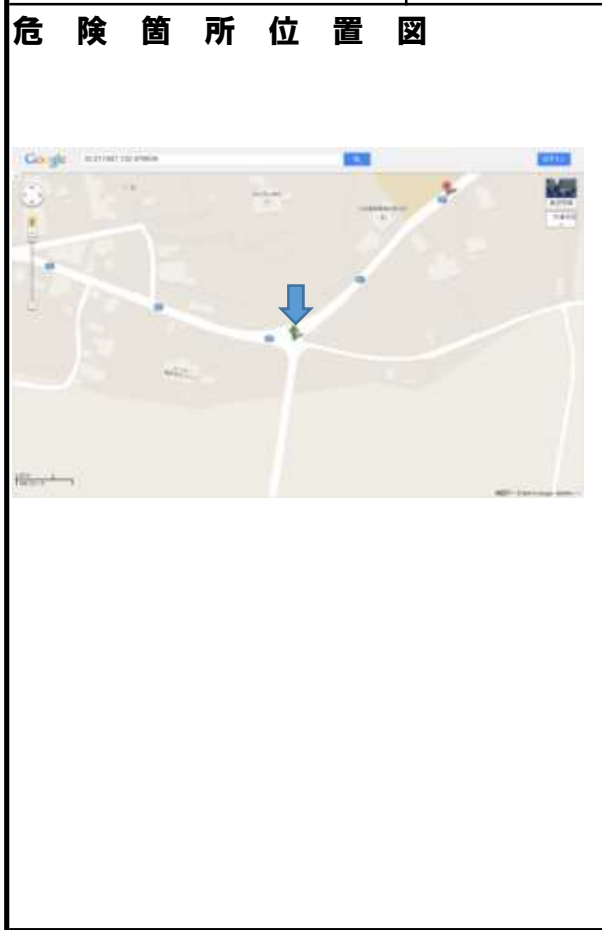
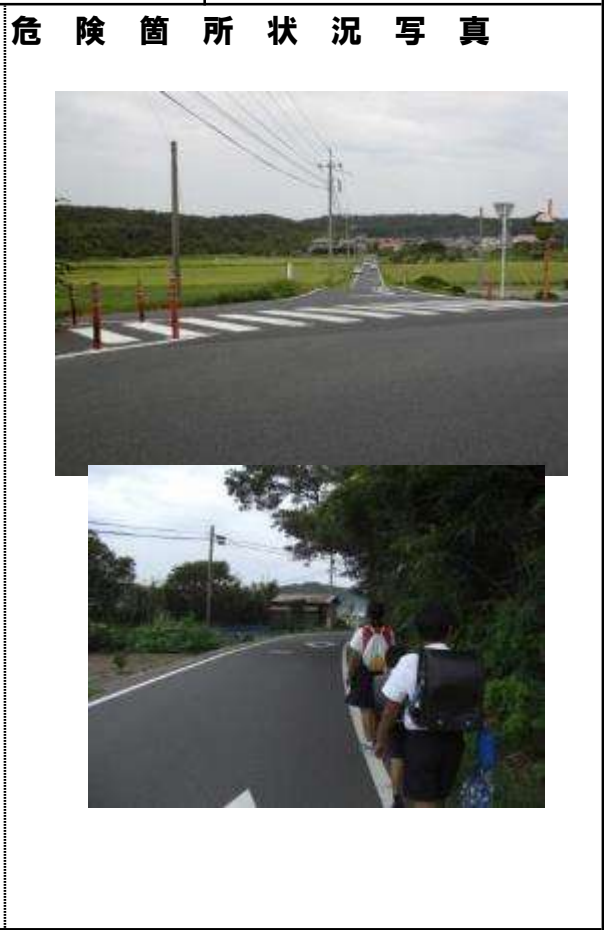
見通しが悪いカーブで歩道が大変狭い。
横断歩道がなく反対側へ渡る時に危険である。
暖かくなると、崖斜面より植物が茂り、児童が車道にはみ出してしまふほどである。

対策番号	要望内容			
1	草刈り			
2	路側帯拡幅			
対策番号	対策内容	対策実施者	対策予定時期	対策完了時期
1	防草コンクリートの設置	島根県	平成28年	平成28年
2	県道バイパスの整備	島根県	平成30年度前半	平成30年

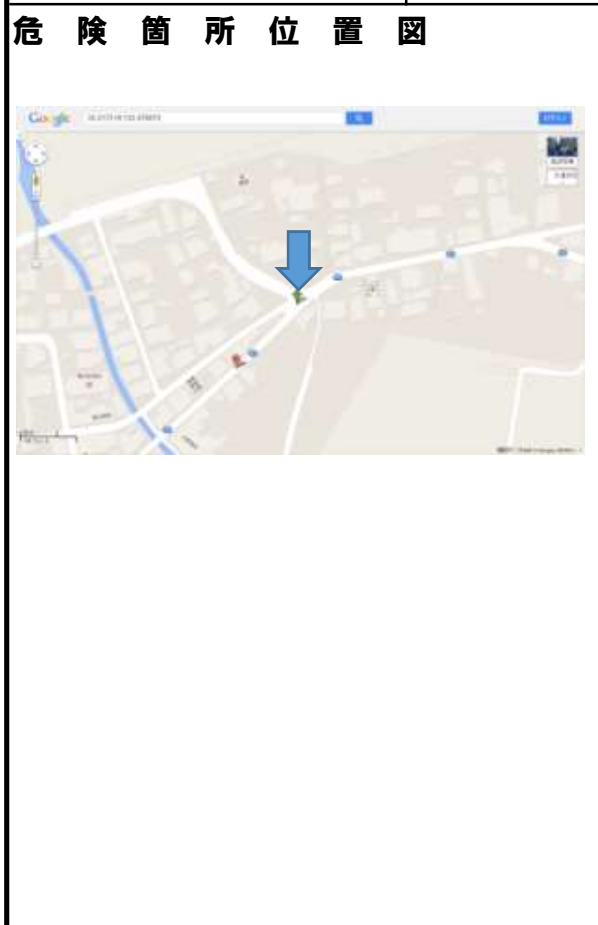
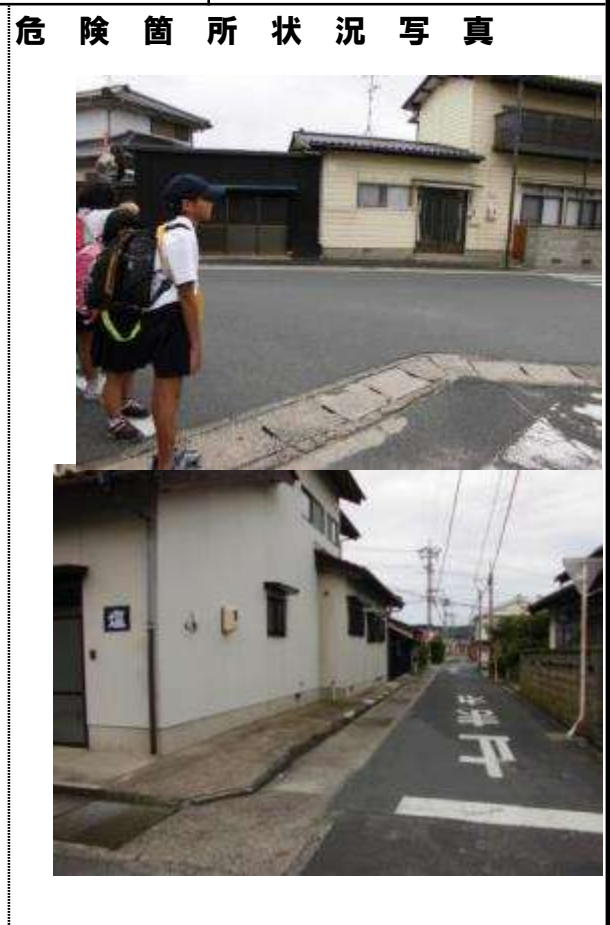
変則交差点で見通しが悪く、渡るときに危険である。

一部に横断歩道がなく渡る時に危険である。

対策番号	要 望 内 容			
1	視距改良			
対策番号	対 策 内 容	対策実施者	対策予定時期	対策完了時期
1	県道バイパスの整備	島根県	平成30年度前半	平成30年

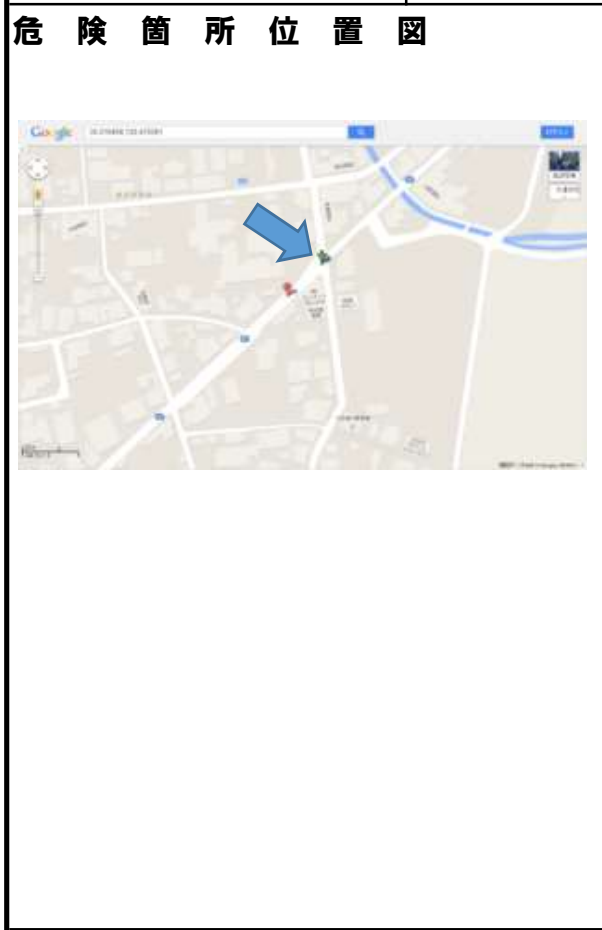
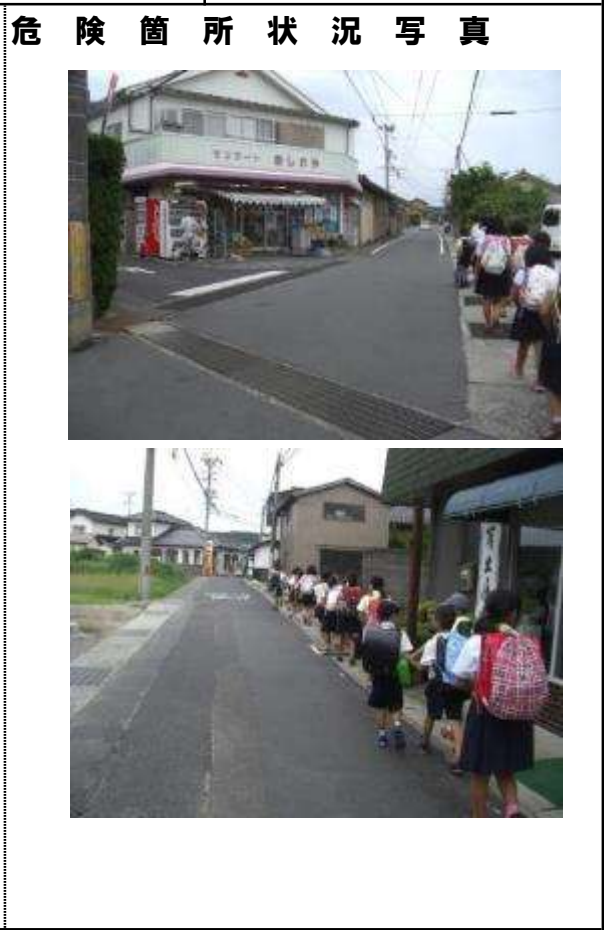
道幅が狭く、歩道がわずかしかないため、児童がはみ出すことがあります危険。
横断歩道がなく反対側へ渡る時に危険である。

対策番号	要 望 内 容			
1	路側帯拡幅			
対策番号	対 策 内 容	対策実施者	対策予定時期	対策完了時期
1	県道バイパスの整備	島根県	平成30年度前半	平成30年

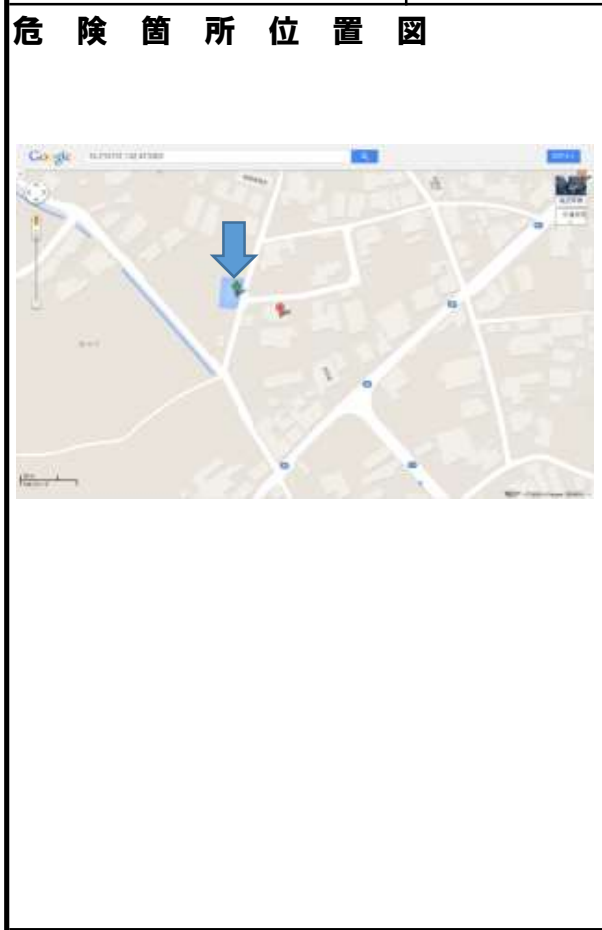
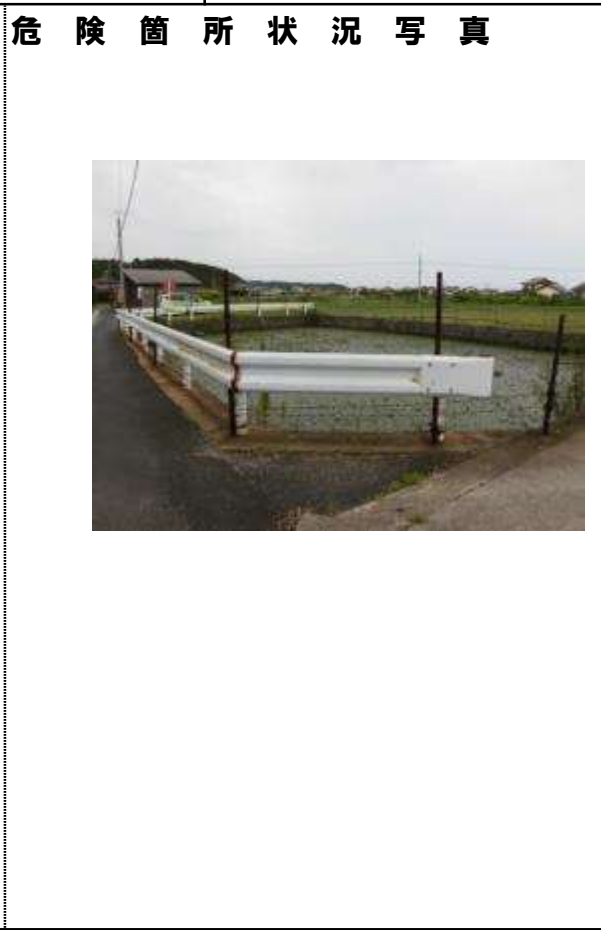
防火用水池があり、柵が古くなってきており落下の危険がある。

対策番号	対 策 内 容	対策実施者	対策予定時期	対策完了時期
1	柵の追加張り	大田市（消防）	平成28年	平成28年

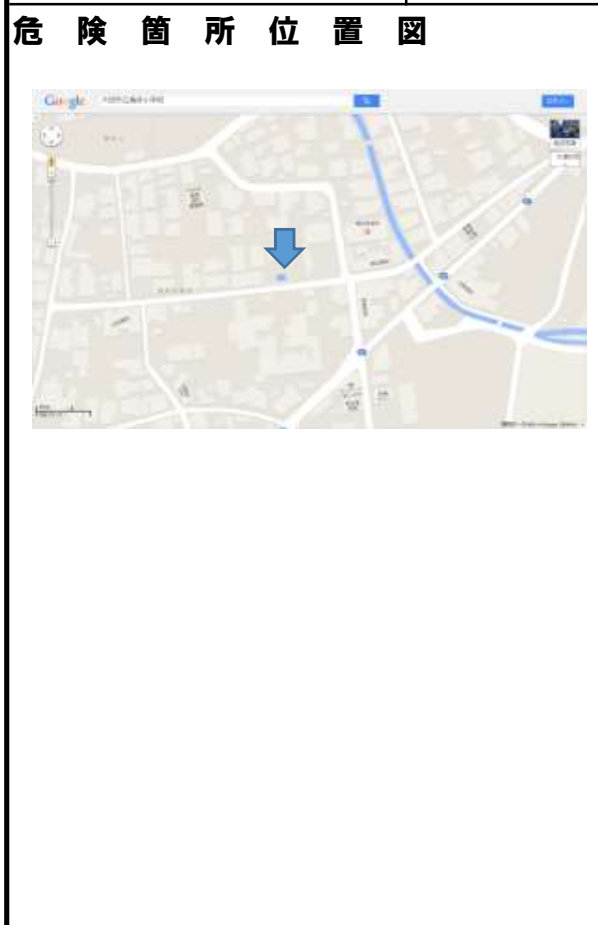
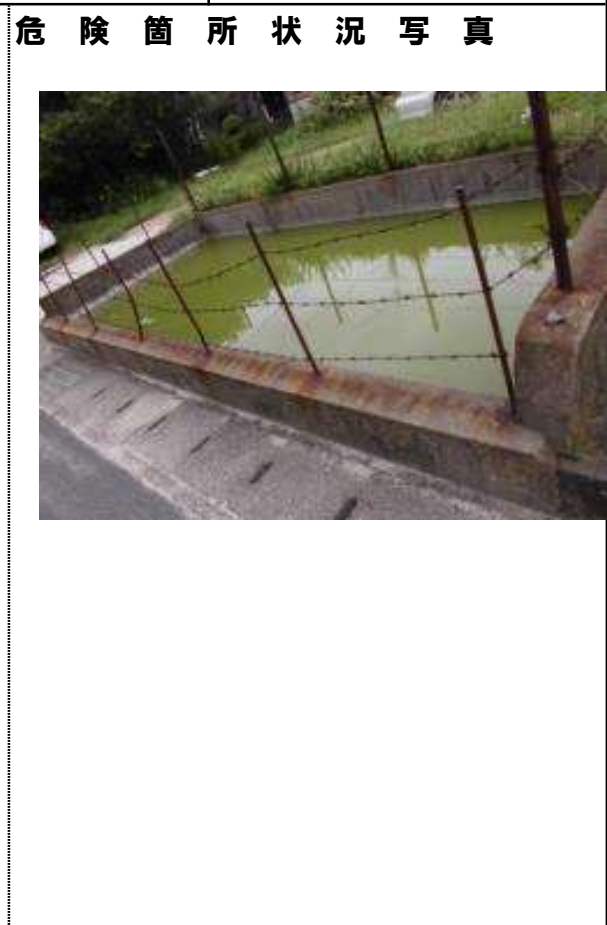
防火用水池があり、柵が古くなっており落下の危険がある。
柵にある鉄条網が児童に触れて、怪我をする危険がある。

対策番号	要 望 内 容			
1	柵の改修			
対策番号	対 策 内 容	対策実施者	対策予定時期	対策完了時期
1	上部有刺鉄線を張り替え	大田市（消防）	平成28年	平成28年

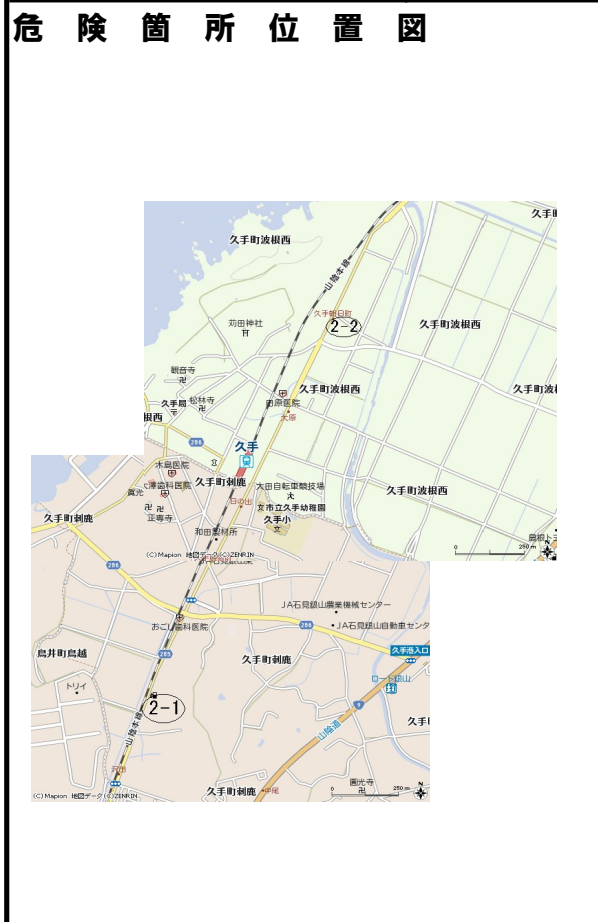
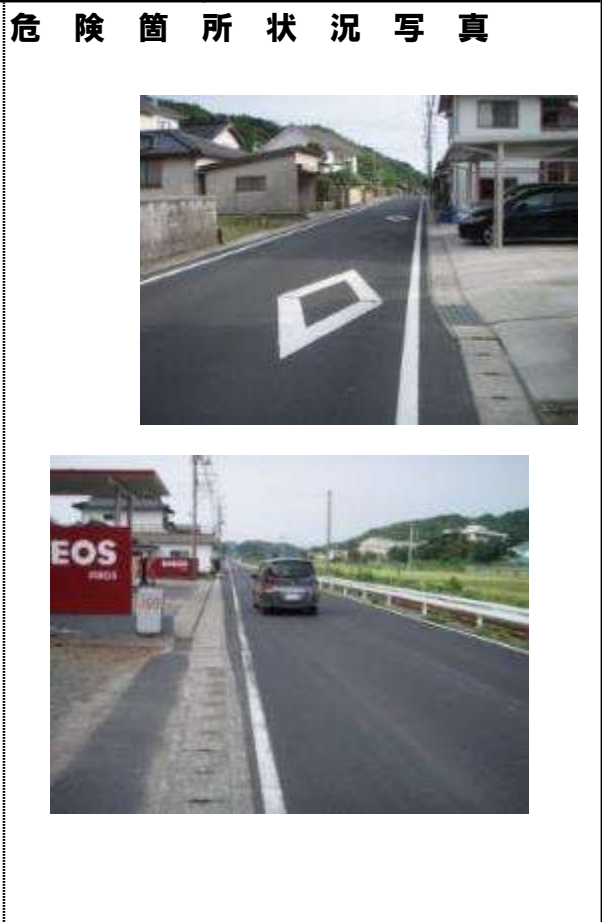
歩道がなく朝の通学時には中学生（自転車）と小学生集団登校が同時に通る。

対策番号	要望内容			
1	歩道設置			
対策番号	対策内容	対策実施者	対策予定時期	対策完了時期
1	カラー舗装の施工	島根県	平成30年	平成30年

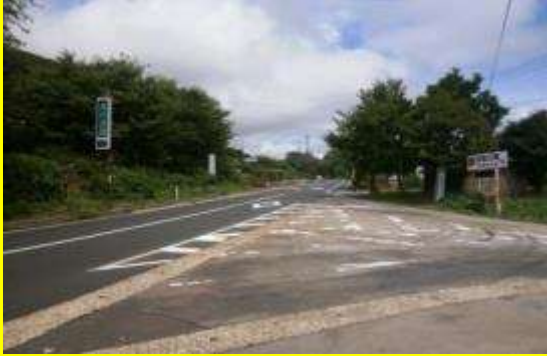
危険箇所状況写真

三瓶公園線の三瓶オート東側には歩道がない。交通量が多く、速度も速い。

対策番号	要望内容			
1	歩道の設置			
対策番号	対策内容	対策実施者	対策予定時期	対策完了時期
1	今後対応について、大田市等関係機関と調整・検討	島根県	令和4年

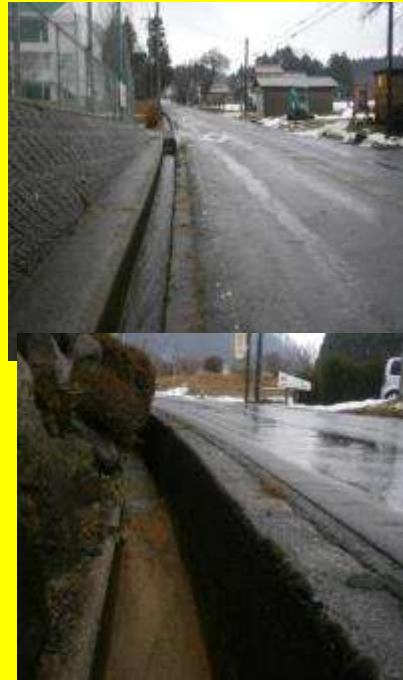
危険箇所状況写真

歩道がない上に、両側の側溝は溝蓋がない。特に校舎・校庭側の溝は深く水勢も強
で、非常に危ない。H26年度1年生が下校中強風のため溝に落ちそうになった。
な通学のため、歩道の整備や溝蓋の設置が必要である。

対策番号	要望内容			
1	歩道の整備、溝蓋の設置			
対策番号	対策内容	対策実施者	対策予定時期	対策完了時期
1	溝蓋の設置 R03更新	大田市	平成30年1	令和2年

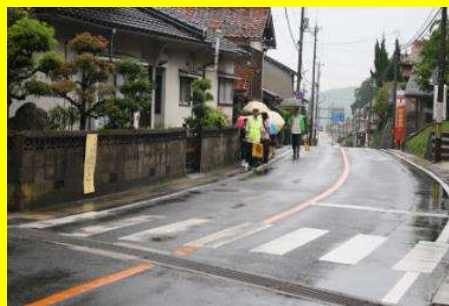
①

歩道がなく路側帯が狭い。ガードレールも縁石もなく、車を防ぐものがない。
 民家の塀があるため、逃げる場所がない。・・・②
 左カーブのため、登校時は、車両から見えにくい。雨天時には、傘が車道にはみ
 出す。スピードを落とさない車もある。・・・①

対策番号	要望内容			
1	民家の木の伐採			
2	路側帯の確保			
対策番号	対策内容	対策実施者	対策予定時期	対策完了時期
1	木の伐採	地権者		平成27年
2	路面標示	島根県		令和3年

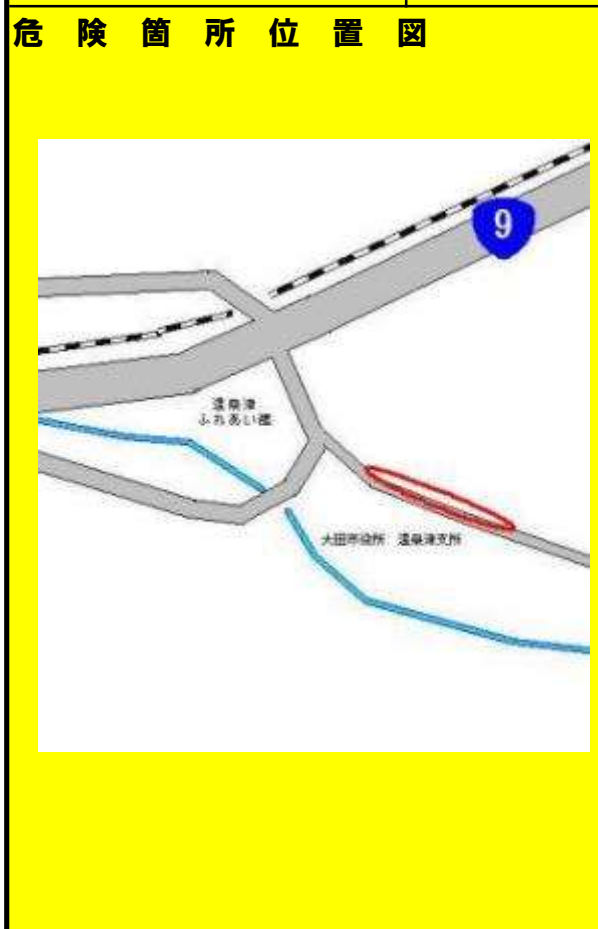
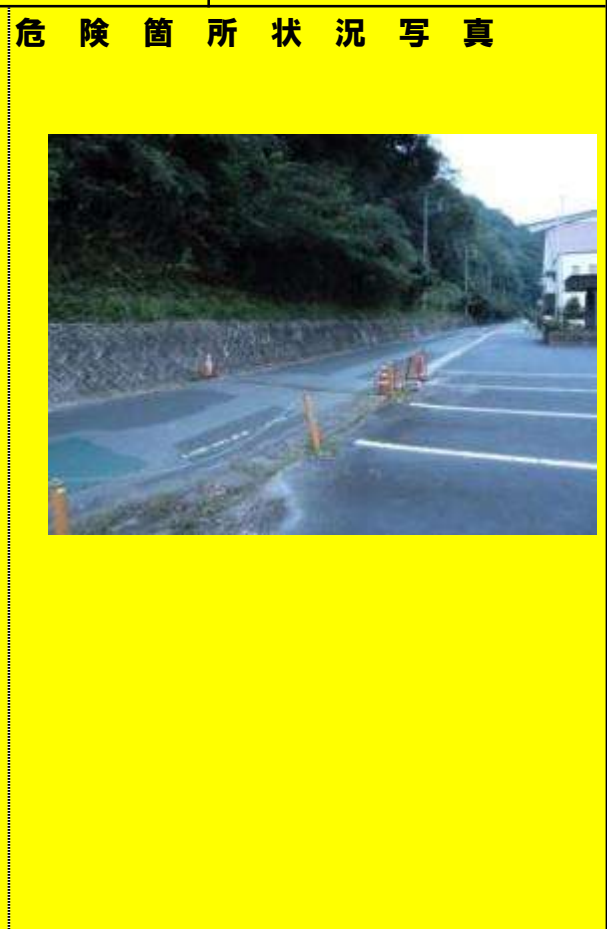
雨の後などに、北側の斜面から道路に落石がある。

対策番号	要 望 内 容			
1	防護ネットの設置			
対策番号	対 策 内 容	対策実施者	対策予定時期	対策完了時期
1	一定期間、落石の状況を確認し設置を検討する。	大田市	令和3年

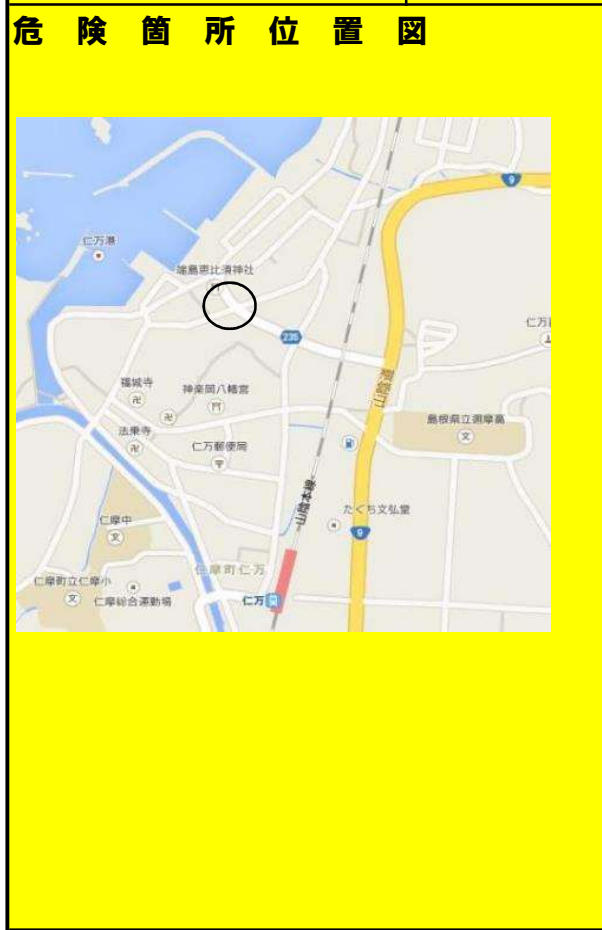
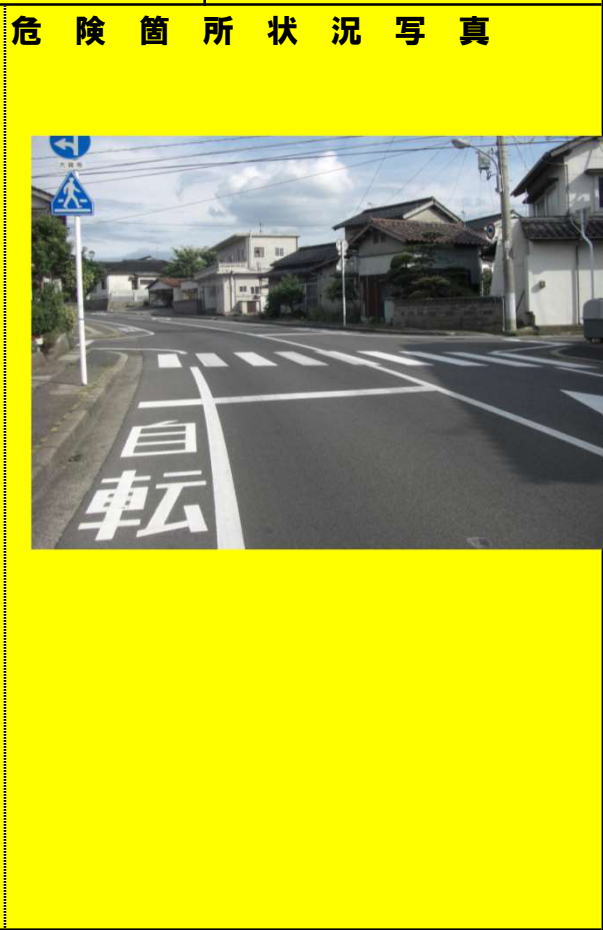
交通量が多い。緩やかなカーブで、横断者が見えにくく、歩行者に気づくのが遅れる。

対策番号	対策内容	対策実施者	対策予定時期	対策完了時期
1	路面標示（歩行者注意）	島根県	令和3年	令和3年

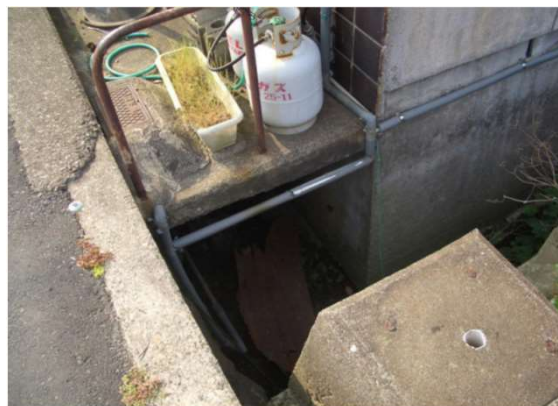
危険箇所状況写真

道幅が狭く、交通量が多いので危険。踏切の近くの用水路はふたがないので危険。

1	転落防止柵の設置	島根県		平成28年
---	----------	-----	--	-------
