令和2年度 大田市通学路安全プログラム危険箇所

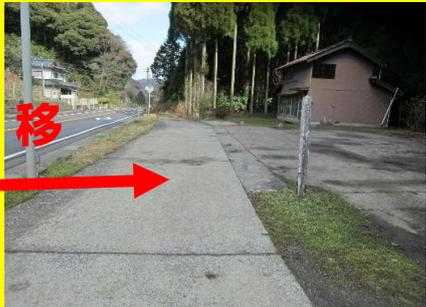
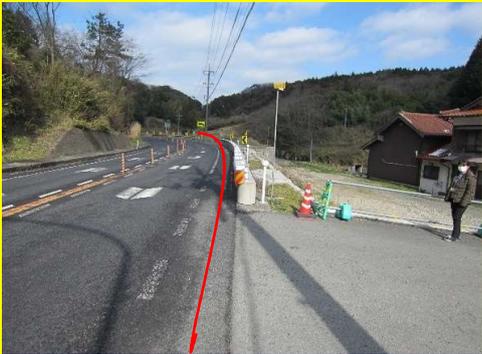
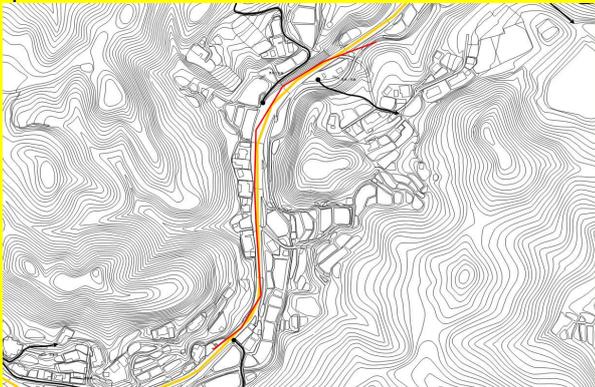
管 理 No. :	1	要 望 年 度 :	令和2年度	完 了 年 度 :	
学 校 名 :	朝波小	道 路 管 理 者 :	国	路 線 名 :	国道9号線

バス停まで歩道が無く子どもを歩かせるのは危険な状況。

対策番号	要 望 内 容
1	バス停の移動(長畑会館前まで)

対策番号	対 策 内 容	対 策 実 施 者	対 策 予 定 時 期	対 策 完 了 時 期
1	検討中	国	未定	未定

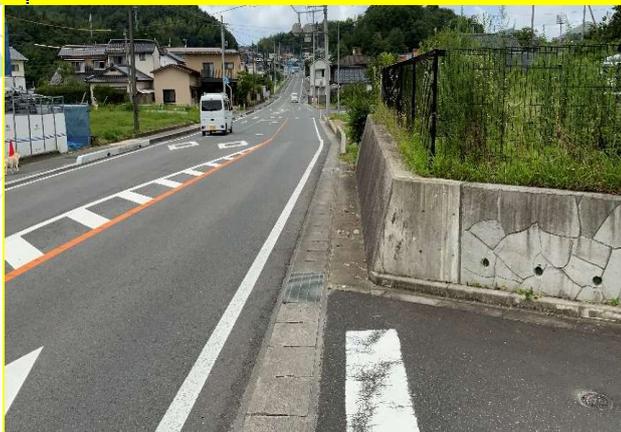
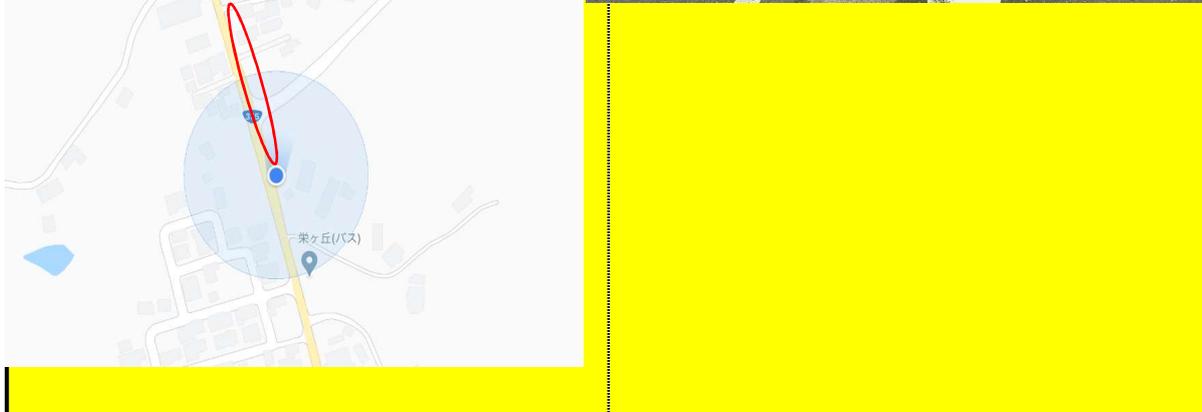
管 理 No. :	2	要望年度 :	令和2年度	完了年度 :	
学 校 名 :	大田小	道路管理者 :	島根県	路 線 名 :	375号線
危 険 箇 所 位 置 図			危 険 箇 所 状 況 写 真

団地から点滅信号がある集合場所まで歩道がない。

対策番号	要 望 内 容			
1	歩道の整備			
対策番号	対 策 内 容	対策実施者	対策予定時期	対策完了時期
		島根県	未定	未定

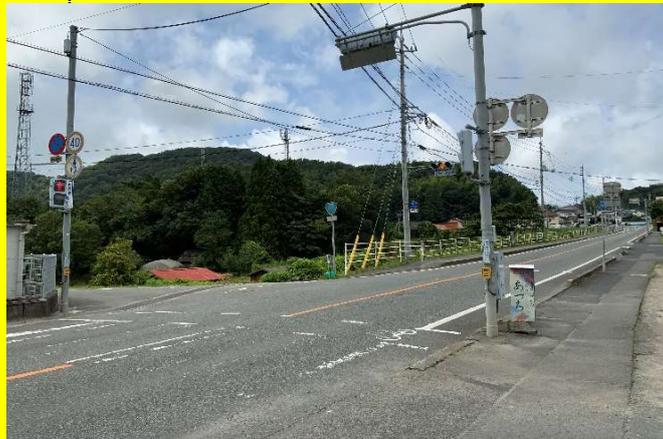
管 理 No. :	3	要望年度 :	令和2年度	完了年度 :	令和2年度
学 校 名 :	大田小	道路管理者 :	島根県	路 線 名 :	375号線

横断歩道が消えかかっている。

1 横断歩道の整備

対策番号	対策内容	対策実施者	対策予定時期	対策完了時期
1	大田警察署の承認を受け、舗装整備工事で消滅した横断歩道を復旧した。	島根県		令和2年

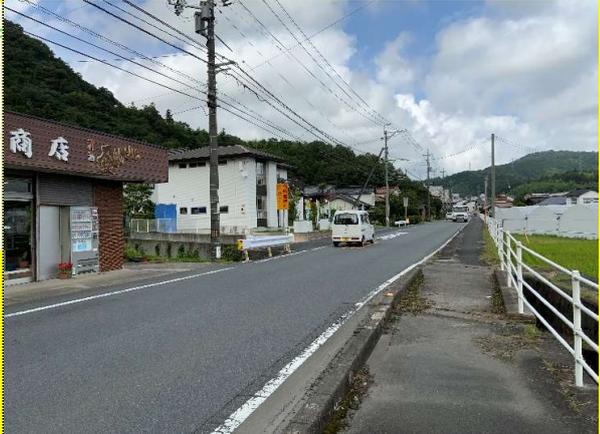
管 理 No. :	4	要望年度 :	令和2年度	完了年度 :	令和3年度
学 校 名 :	大田小	道路管理者 :	島根県	路 線 名 :	大田桜江線
危 険 箇 所 位 置 図			危 険 箇 所 状 況 写 真

車通りの多いところではあるが、横断歩道がなく、子どもたちが横断歩道ではないところを渡って登校している。

対策番号	要 望 内 容			
1	横断歩道の整備			
対策番号	対 策 内 容	対策実施者	対策予定時期	対策完了時期
1	横断歩道の整備	公安委員会		令和3年

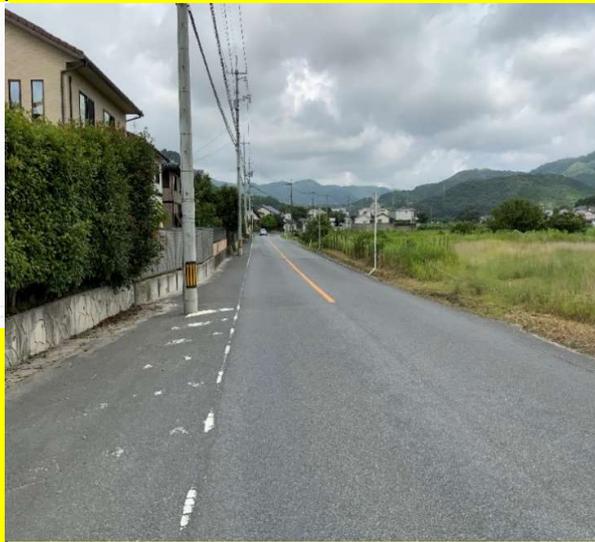
管 理 No. :	5	要望年度 :	令和2年度	完了年度 :	
学 校 名 :	大田小	道路管理者 :	島根県	路 線 名 :	46号線
危 険 箇 所 位 置 図			危 険 箇 所 状 況 写 真

車通りの多いところではあるが歩道が狭く路側帯も狭いため危険である。

対策番号	要 望 内 容			
1	歩道・路側帯の整備			
対策番号	対 策 内 容	対策実施者	対策予定時期	対策完了時期
		島根県	未定	未定

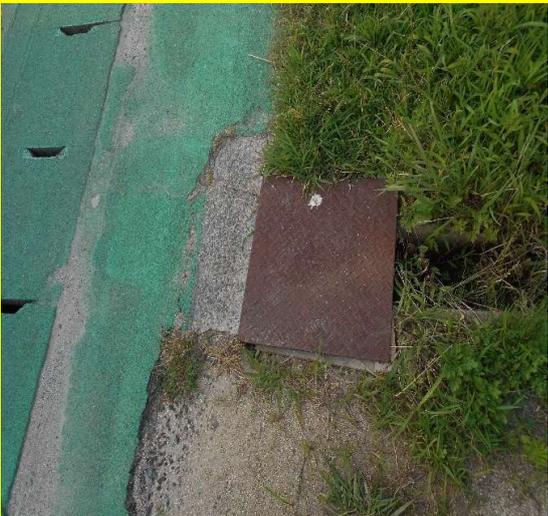
管 理 No. :	6	要望年度 :	令和2年度	完了年度 :	
学 校 名 :	久手小学校	道路管理者 :	島根県	路 線 名 :	波根久手線

通学路付近にある溝に鉄板が固定されずに置いてある。鉄板がずれていることもあり、児童が誤って落ちてしまうことがあった。

対策番号	要 望 内 容			
1	鉄板の固定			
対策番号	対 策 内 容	対策実施者	対策予定時期	対策完了時期
1	転落防止柵の設置	島根県	未定	未定

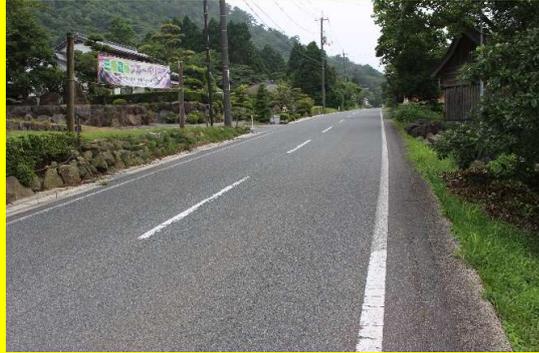
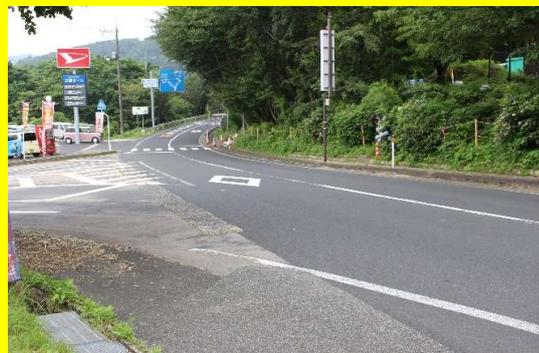
管 理 No. :	7	要望年度 :	令和2年度	完了年度 :	令和2年度
学 校 名 :	志学小学校	道路管理者 :	島根県	路 線 名 :	川本波多線

主要道で交通量が多いが歩道がない。
カーブがあり見通しもよくない。令和
2年度は、3・4年生2人が横断歩道
のない場所で道路を横断し、通学して

三瓶公園線の三瓶オート東側には、歩道がない。交通量が多く、速度も速い。
カーブがあり、見通しがよくない。
3・4年生2名が通学路として登下校しているため、歩道の整備等が必要である。

対策番号	要 望 内 容		
1	制限速度を下げしてほしい。		
2	横断歩道及び歩道の整備をしてほしい。		
3	通学路の表示を道路にしてほしい。

対策番号	対 策 内 容	対策実施者	対策予定時期	対策完了時期
1	スクールゾーン、歩行者注意、ドットライン等の路面標示を実施した。	島根県		令和2年

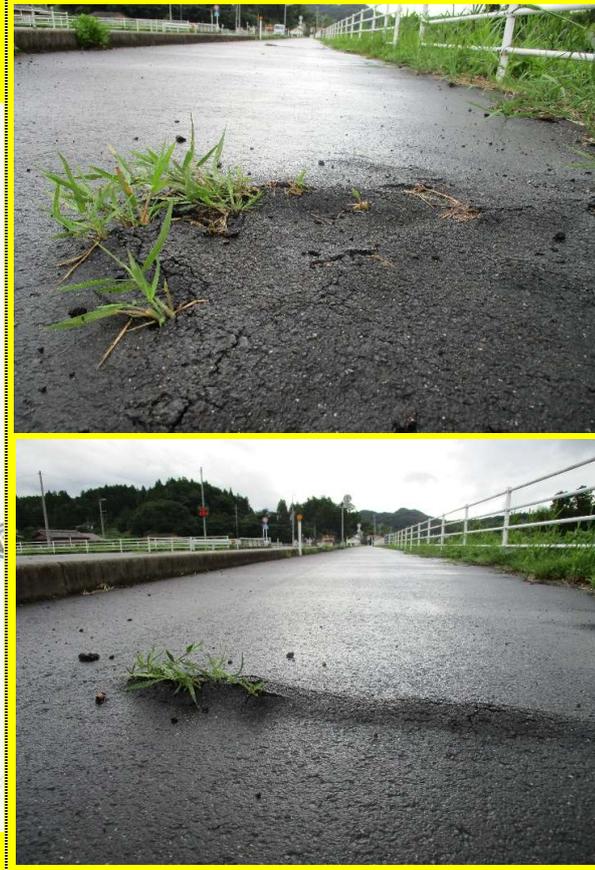
管 理 No. :	8	要望年度 :	令和2年度	完了年度 :	令和3年度
-----------	---	--------	-------	--------	-------

通学路地面下に、木の根が這い数か所アスファルトが隆起している。この通学路は行恒や松代から遠距離（2～3キロ）児童が利用しており、気温の高い夏場はなかなか足元に注意が払えずひっかかったり、薄暗い冬場の下校時にもひっかかって転倒の恐れがあったりして極めて危険。

1	通学路隆起部分のアスファルトが、全てフラットに舗装されること。

対策番号	対 策 内 容	対策実施者	対策予定時期	対策完了時期
1	伐採等の実施	島根県		令和3年

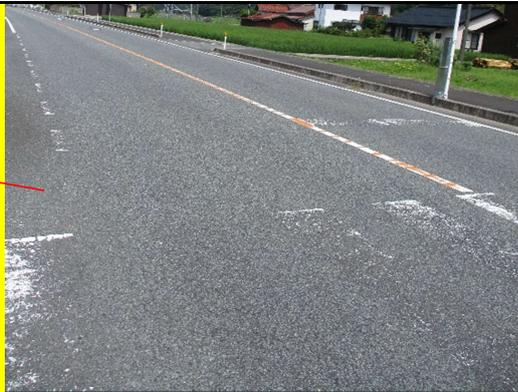
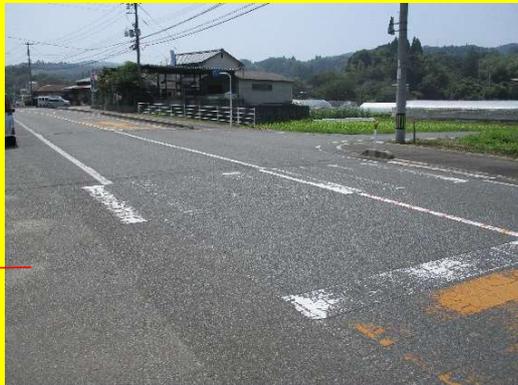
管 理 No. :	9	要望年度 :	令和2年度	完了年度 :	
学 校 名 :	久屋小	道路管理者 :	島根県	路 線 名 :	大田桜江線

横断歩道線はもちろん、向こうのひし形マークもほ

県道46号線を横断する横断歩道や菱形マークが、2地点でほぼ消えかかって見えにくい。毎朝本校児童が横断する場所であり、交通量も多く、時には速度超過の車両も有る。菱形マークを含め、塗装のやり直しをしてドライバーからの視認性を高めないと、危険。

1 横断歩道の再塗装（菱形◇マークも同様）。

対策番号	対策内容	対策実施者	対策予定時期	対策完了時期
1	横断歩道の設置補修	島根県	令和4年

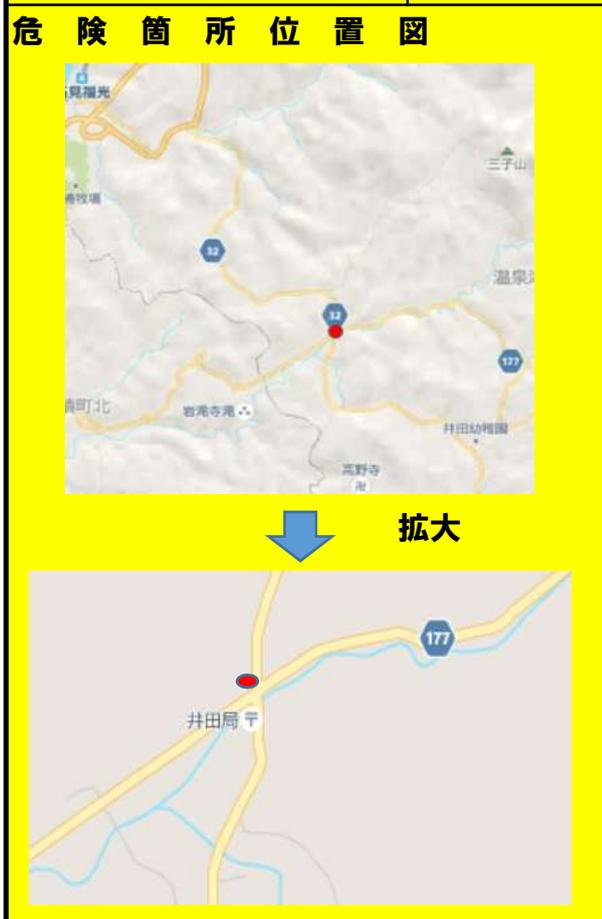
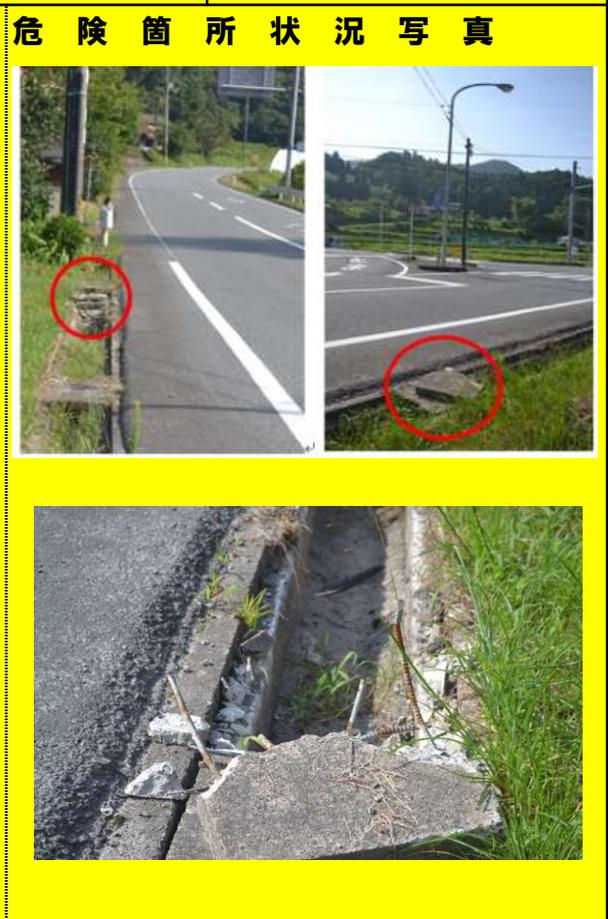
管理 No. : 11	要望年度 : 令和2年度	完了年度 : 令和2年度
学校名 : 温泉津小学校	道路管理者 : 島根県	路線名 : 温泉津川本線

井田駐在所前のスクールバス乗降所近く。コンクリート製の溝蓋が破損し、中の鉄筋が上向きに露出している。

対策番号	要望内容
1	取り替え、もしくは撤去をお願いしたい。

対策番号	対策内容	対策実施者	対策予定時期	対策完了時期
1	すでに撤去済			令和2年

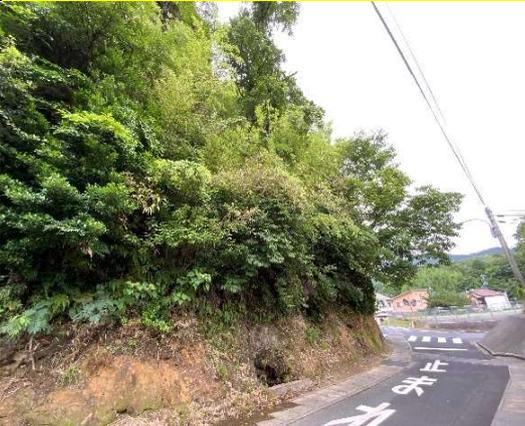
管 理 No. :	12	要望年度 :	令和2年度	完了年度 :	
学 校 名 :	大田小	道路管理者 :	大田市	路 線 名 :	栄町神田線
危 険 箇 所 位 置 図			危 険 箇 所 状 況 写 真

危 険 箇 所 の 状 況					
がけ崩れが心配。土の面が露出していて、見上げると木の枝も伸びてきている。					
要 望 内 容					
対策番号	1 斜面の整備				
対策番号	対 策 内 容	対策実施者	対策予定時期	対策完了時期	
1	法面保護対策	大田市	令和5年

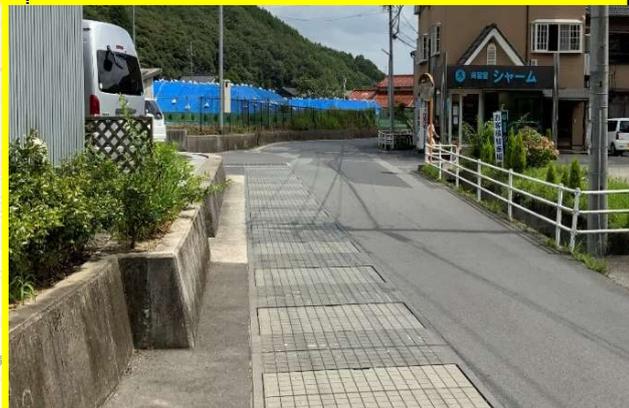
管 理 No. :	13	要望年度 :	令和2年度	完了年度 :	
学 校 名 :	大田小	道路管理者 :	大田市	路 線 名 :	柳ヶ坪1号線
危 険 箇 所 位 置 図			危 険 箇 所 状 況 写 真

歩道や路側帯がなかったり、路側帯があっても、白い線が消えていて見えにくかったり
するところがある。

対策番号	要 望 内 容			
1	歩道・路側帯の整備			
対策番号	対 策 内 容	対策実施者	対策予定時期	対策完了時期
1	グリーンベルト設置・白線引き直し	大田市	令和4年

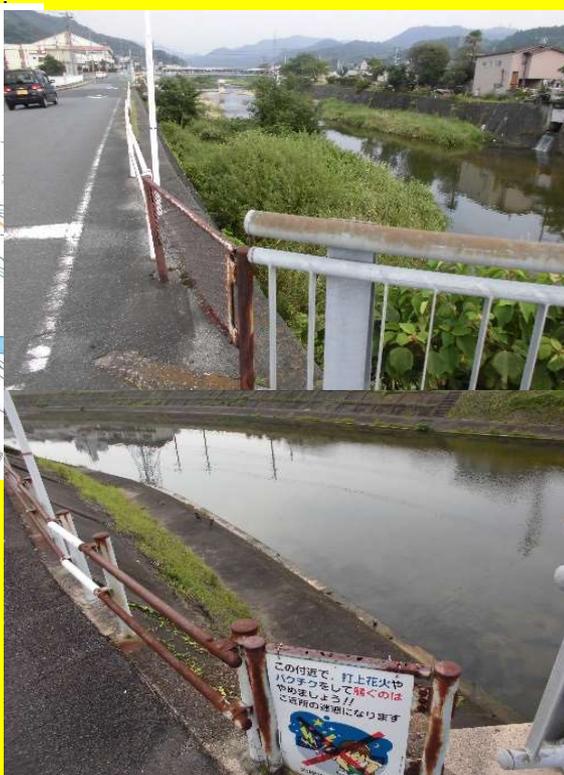
管 理 No. :	14	要望年度 :	令和2年度	完了年度 :	
学 校 名 :	大田小	道路管理者 :	大田市	路 線 名 :	相生鳴滝線
危険箇所位置図			危険箇所状況写真

相生橋付近の歩道の柵が錆びていて、壊れそうになっている。高さも低い。

対策番号	要望内容			
1	柵（ガードレール）の整備			
対策番号	対策内容	対策実施者	対策予定時期	対策完了時期
1	柵（ガードレール）の設置	大田市	令和3年

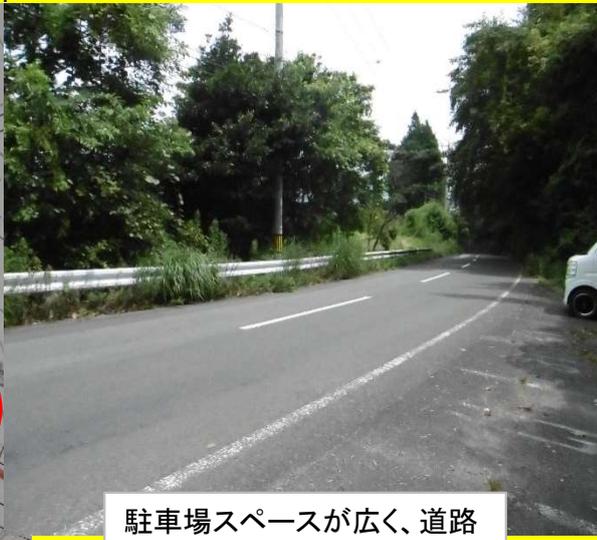
管理 No. :	15	要望年度 :	令和2年度	完了年度 :	
学校名 :	大田小	道路管理者 :	大田市	路線名 :	山崎稲用線
危険箇所位置図			危険箇所状況写真

駐車場スペースが広く、道路が少し狭くなっているように感

住宅が多く、朝方車の通りが多い。下り坂になっているので、けっこうスピードを上げて車が下りてくる。地区班会で危険箇所として挙がった。

- 1 スクールゾーン、イメージハンプなどを道路に示す。
- 2 ガードレールからはみ出している草木の伐採。
- 3 駐車場のラインをもう少し山寄りに寄せて引く。
- 4 通学路標識の設置 R03更新

対策番号	対策内容	対策実施者	対策予定時期	対策完了時期
1	白線引き直し	大田市 公安委員会	令和5年

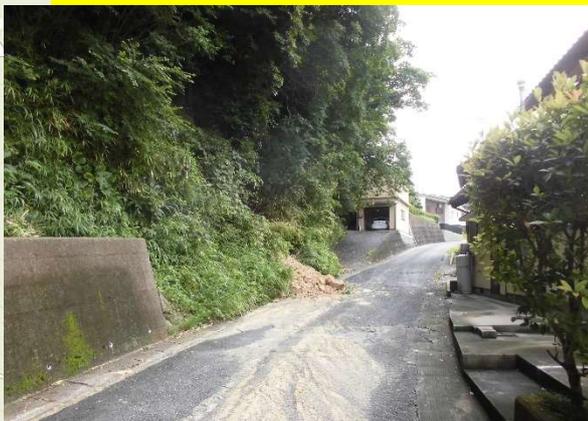
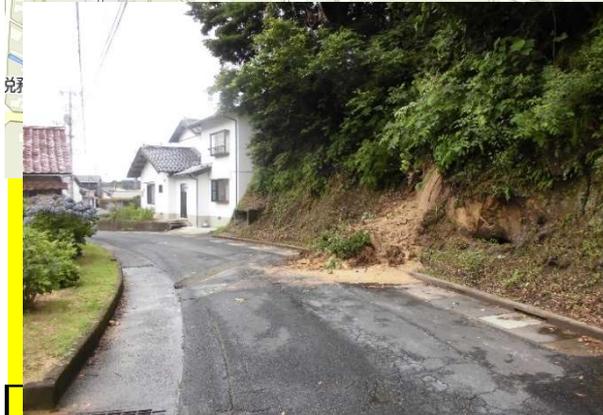
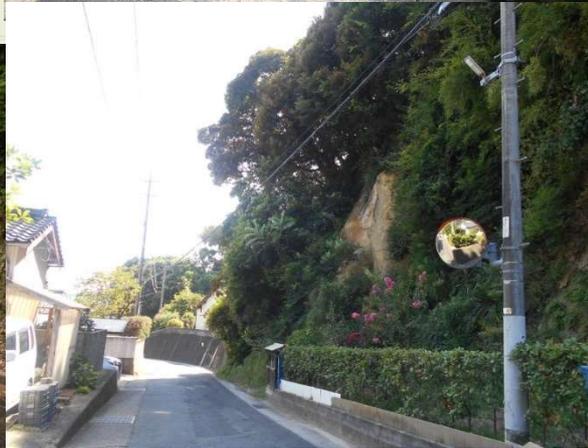
管理 No. :	16	要望年度 :	令和2年度	完了年度 :	
学校名 :	大田小	道路管理者 :	大田市	路線名 :	中尾城山線
危険箇所位置図			危険箇所状況写真

がけ崩れが起きやすく危険。

対策番号	要望内容			
1	斜面の整備			
対策番号	対策内容	対策実施者	対策予定時期	対策完了時期
1	法面保護対策	大田市	令和5年

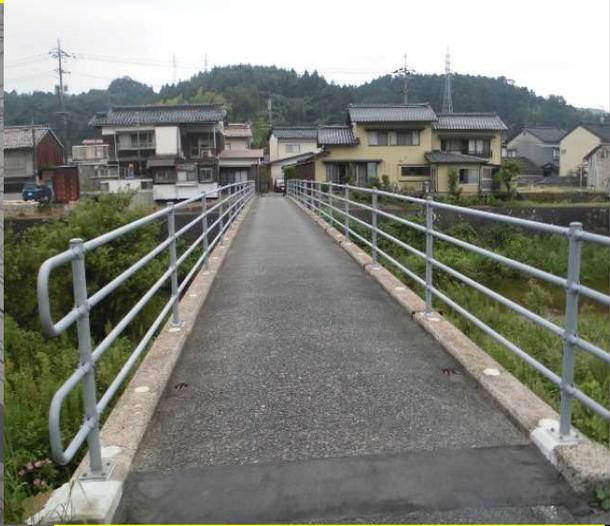
管 理 No. :	17	要望年度 :	令和2年度	完了年度 :	令和3年取り下げ
学 校 名 :	大田小	道路管理者 :	大田市	路 線 名 :	天神加土線
危 険 箇 所 位 置 図			危 険 箇 所 状 況 写 真

幅の狭い中小屋橋を車両が通行することがある。車両と歩行者のすれ違いができない。

対策番号	要 望 内 容		対策実施者	対策予定時期	対策完了時期
1	歩行者が渡りきるまで車両は進入しないよう促す看板の設置。		大田市	-	-
対策番号	対 策 内 容		対策実施者	対策予定時期	対策完了時期
1	菜洗橋の施工完了に伴い、通学路が基本に戻った為取り下げ		大田市	-	-

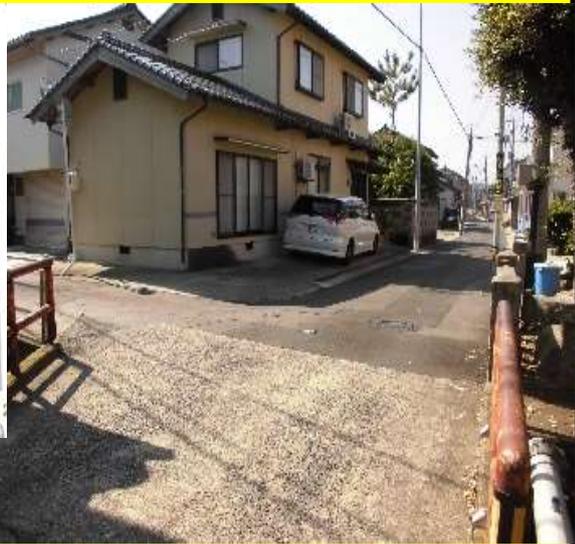
管 理 No. :	18	要望年度 :	令和2年度	完了年度 :	
学 校 名 :	大田小	道路管理者 :	大田市	路 線 名 :	城山三瓶川線
危 険 箇 所 位 置 図			危 険 箇 所 状 況 写 真

西行堂の曲がり角は車が増えて危険。

対策番号	要 望 内 容			
1	カーブミラーの設置			
対策番号	対 策 内 容	対策実施者	対策予定時期	対策完了時期
1	カーブミラーの設置	大田市	令和4年
