令和4年度 大田市通学路安全プログラム危険箇所

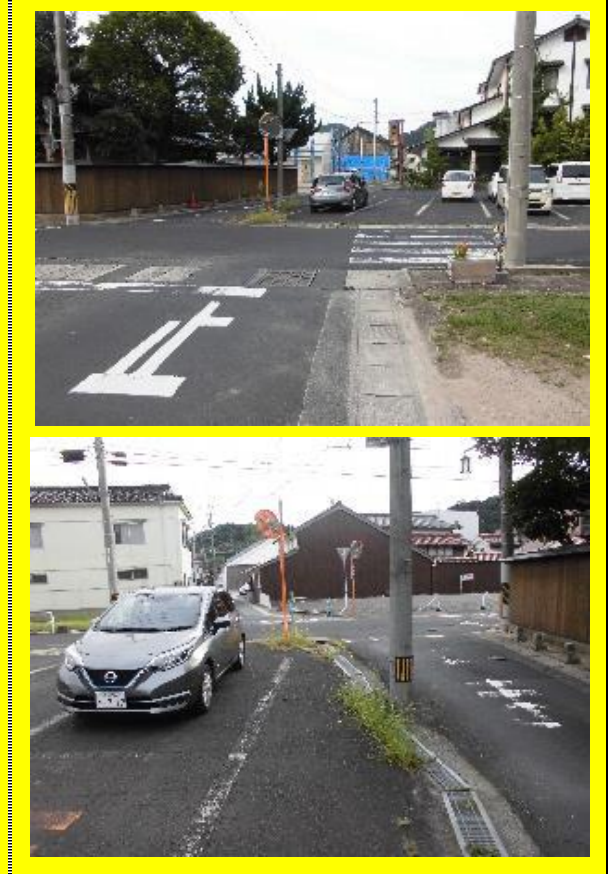
管 理 No. :	1	要望年度 :	令和3年度	完了年度 :	
-----------	---	--------	-------	--------	--

道幅が狭く歩道も路側帯も無いため、横断歩道を渡る際、待機する場所が無い。  
 この横断歩道を利用する歩行者と自転車は私有地である駐車場内を通行している。  
 学校では駐車場内を通らずカーブミラーを回って通行するよう指導しているが、  
 児童は、見通しがよく、より安心して通行できる駐車場内を通行している。

対策番号	対策内容	対策実施者	対策予定時期	対策完了時期
1	待機場所確保	大田市	令和3年

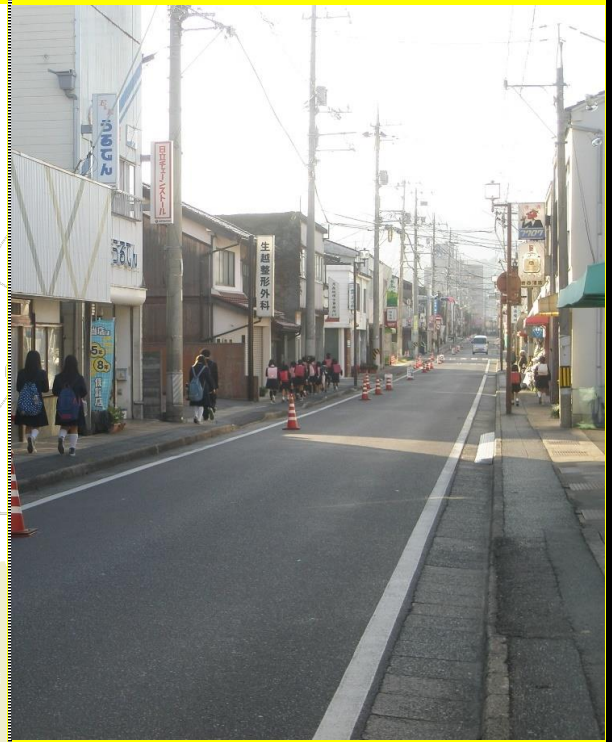
管 理 No. :	2	要望年度 :	令和3年度	完了年度 :	
学 校 名 :	大田小	道路管理者 :	島根県	路 線 名 :	三瓶山公園線

道幅が狭く、交通量が多いため、登下校時大変危険である。

対策番号	対 策 内 容	対策実施者	対策予定時期	対策完了時期
1	大正西線、栄町高禅寺線の整備	大田市	令和4年	
2	歩行環境の整備	大田市	令和5年	
	上記1.2を都市計画課の区画整備で実施予定

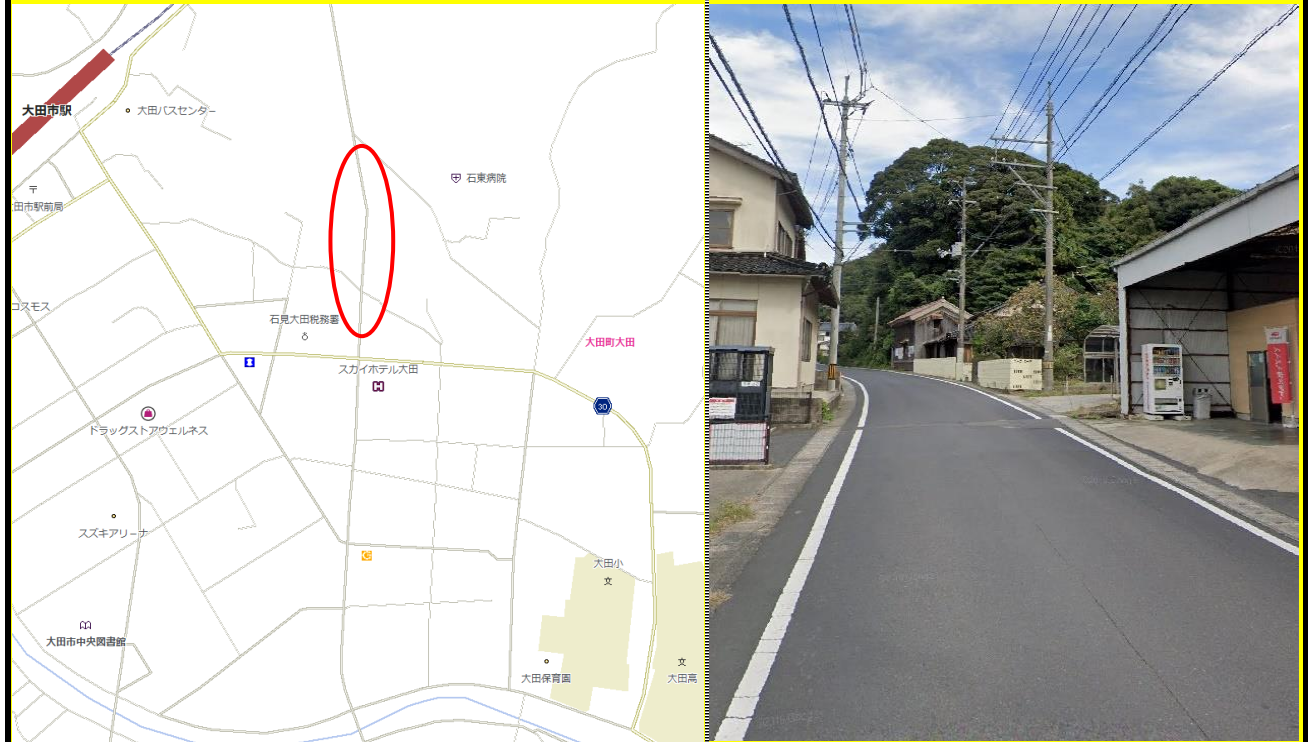
管 理 No. :	3	要望年度 :	令和3年度	完了年度 :	
学 校 名 :	大田小	道路管理者 :	大田市	路 線 名 :	栄町諸友線

道幅が狭く、交通量が多いため、歩道を設置してほしい。

対策番号	対策内容	対策実施者	対策予定時期	対策完了時期
1	都市計画の区画整備で対応	都市計画課	未定

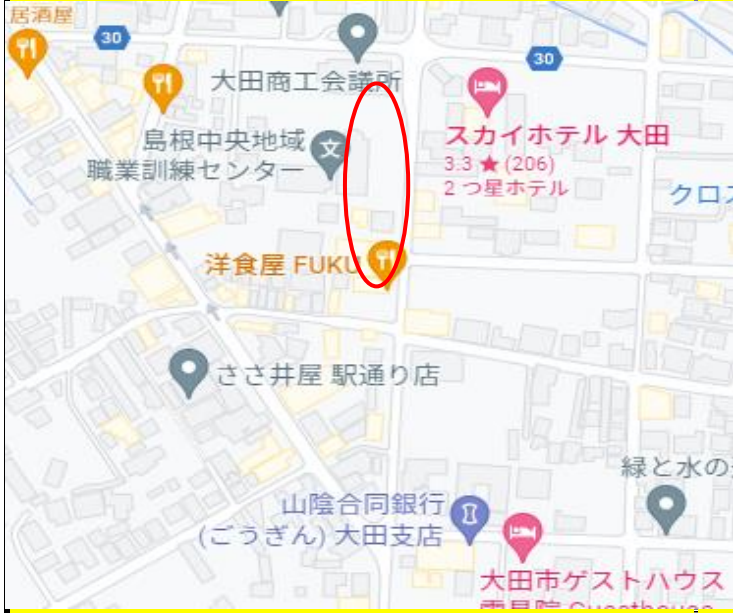
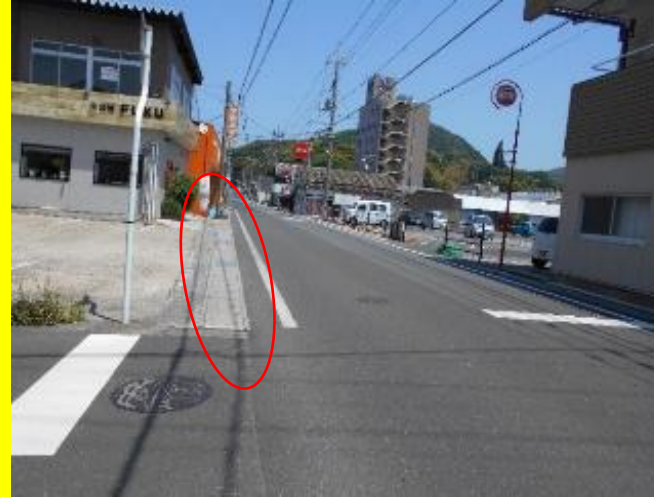
管 理 No. : 4	要望年度 : R4	完 了 年 度 :
学 校 名 : 大田小	道路管理者 : 大田市	路 線 名 : 栄町諸友線

交通量が多く、スピードを出して走行する車も多いが、歩道がなく危険。

対策番号	対策内容	対策実施者	対策予定時期	対策完了時期
1	グリーンラインの設置	土木課	R5

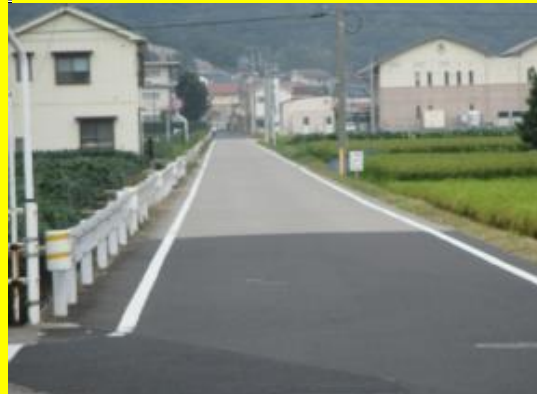
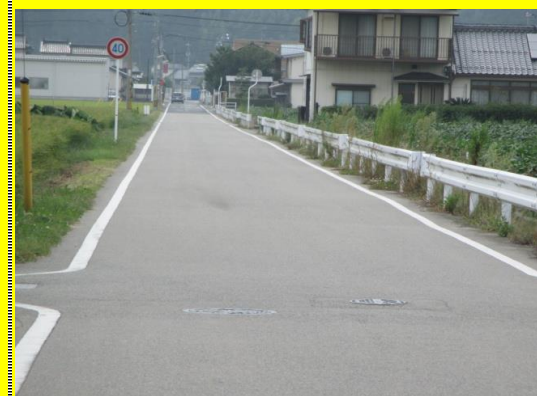
管 理 No. :	5	要望年度 :	令和3年度	完了年度 :	
学 校 名 :	長久小学校	道路管理者 :	大田市	路 線 名 :	中島4号線
危険箇所位置図			危険箇所状況写真

道幅が狭い。近くに大型店ができ、交通量も増えている。

登下校時の交通量が多く、直線のためかスピードを出している車が多い。

対策番号	要 望 内 容			
1	歩道等を設置してほしい。車両速度制限を30キロ制限にしてほしい。			
対策番号	対 策 内 容	対策実施者	対策予定時期	対策完了時期
1	歩道の整備、用水路の蓋設置	大田市	令和7年

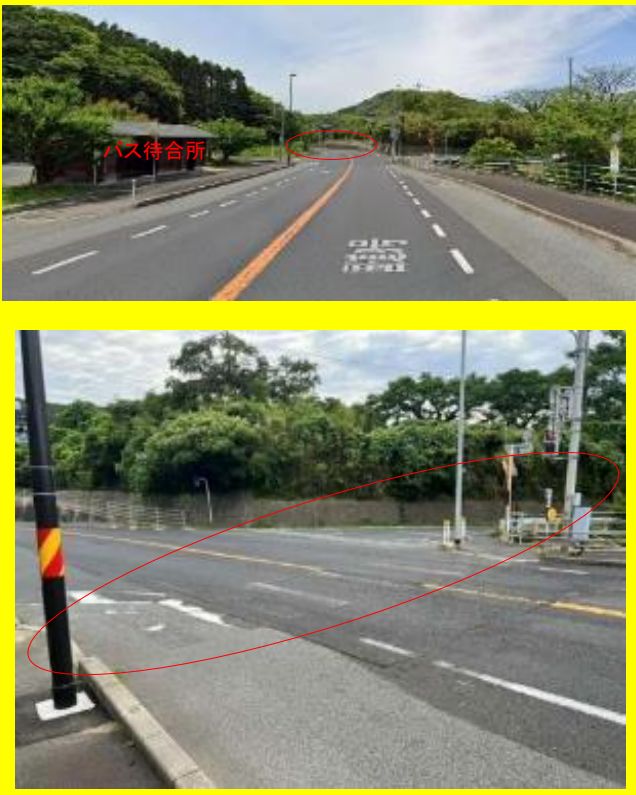
管 理 No. : 9	要 望 年 度 : 令和4年度	完 了 年 度 :
学 校 名 : 五十猛小	道 路 管 理 者 : 国土交通大臣	路 線 名 : 国道9号

児童の国道9号線横断にあたり交通量も多く、大変危険である。  
 また、スクールバス通学の中学生が横断歩道を横断する必要があり、視認性が特に落ちる朝夕（通学時間）には押しボタン信号のみでは著しく危険である。

対策番号	要 望 内 容			
1	横断歩道白線引き直し			
対策番号	対 策 内 容	対策実施者	対策予定時期	対策完了時期
1	横断歩道の引き直し	公安委員会	R5

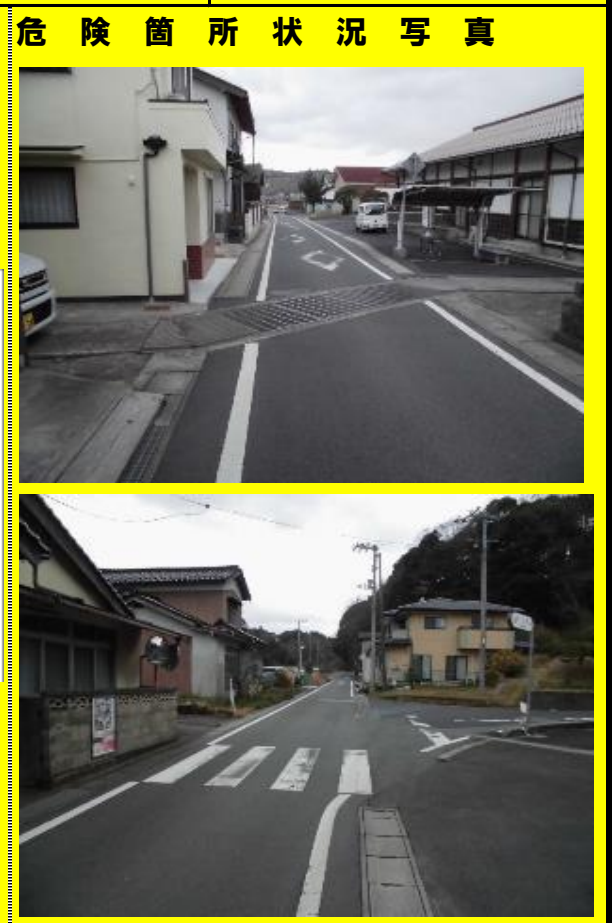
管 理 No. : 10	要望年度 : 令和3年度	完了年度 :
学 校 名 : 静間小学校	道路管理者 : 島根県	路 線 名 : 一般県道静間・久手停車場線

道幅が狭く路側帯のみで歩道が設置されていないため危ない。  
 また、車速が出やすく、制限速度を守っていない車も多い。

対策番号	対 策 内 容	対策実施者	対策予定時期	対策完了時期
1		島根県	未定

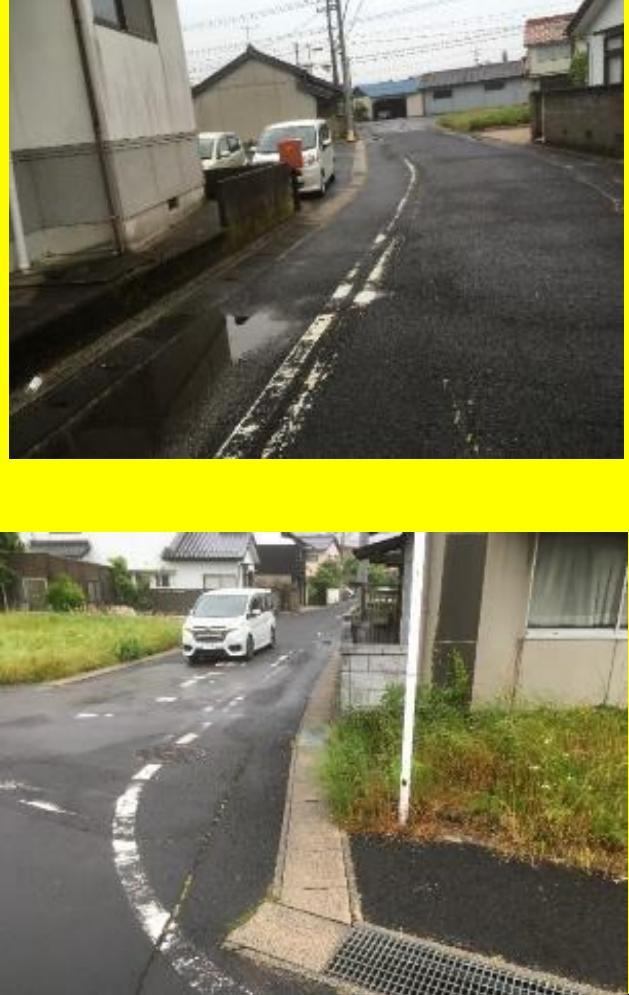
管 理 No. : 11	要望年度 : 令和4年度	完了年度 :
学 校 名 : 久手小学校	道路管理者 : 大田市	路 線 名 : 久手小学校線

道の幅が狭い。児童が歩くところに白線があるが、色が薄くなっている。  
 また、グリーンベルトがないので、歩く場所がわかりにくい。  
 周辺には、民家が多いので、交通量も多く、危険である。

対策番号	要 望 内 容			
1	白線の修繕			
2	グリーンベルトの設置			
対策番号	対 策 内 容	対策実施者	対策予定時期	対策完了時期
1	白線塗り直し	土木課	R5以降	
2	グリーンベルト設置	土木課	R5以降

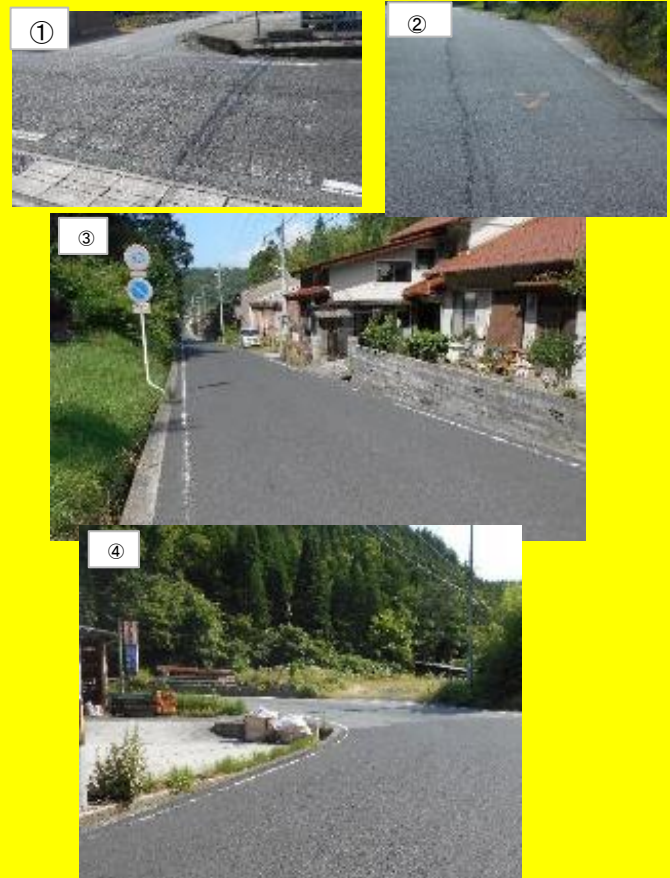
管 理 No. :	12	要 望 年 度 :	令和4年度	完 了 年 度 :	
学 校 名 :	高山小	道 路 管 理 者 :	島根県	路 線 名 :	大田桜江線

通学路として児童が利用しているが、横断歩道や速度表示等、薄くなり、ほとんど見えない。また、道路が狭く、歩道がない中、大型車両がスピードを出して運転する様子が見られる。非常に危険である。

対策番号	対 策 内 容	対策実施者	対策予定時期	対策完了時期
1	横断歩道と表示の塗り直し	大田警察	R4	R4
2	外側線の引き直し	島根県	R5～
