目 次

| (1) 建物名 | 大田市役所 庁舎 |

2. 診断の方針

二次診断

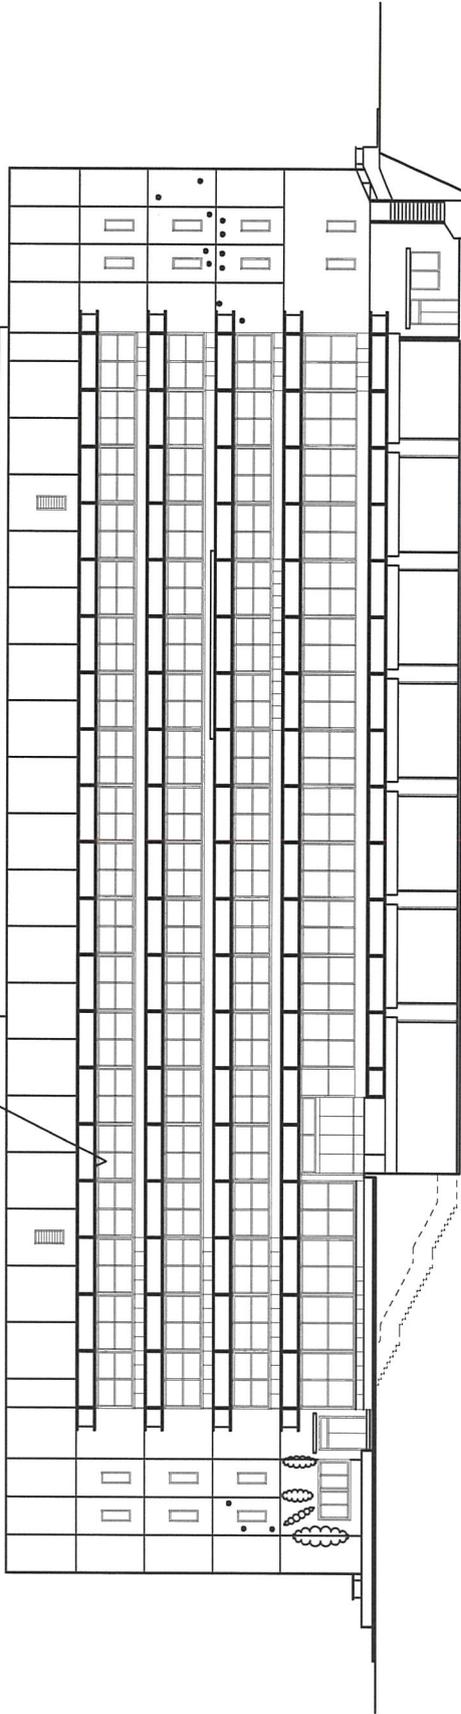
南面損傷図 S = 1 : 400

底裏錆び発生

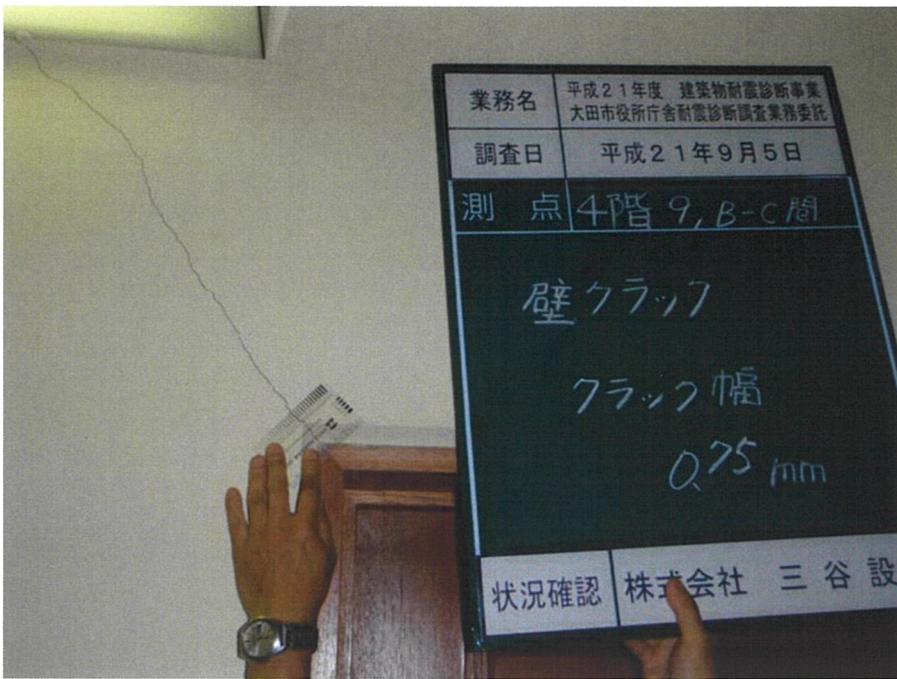
4階 9、B-C間

クラック

通路 全員協議会室 入り口上部

壁クラック 巾0,75mm

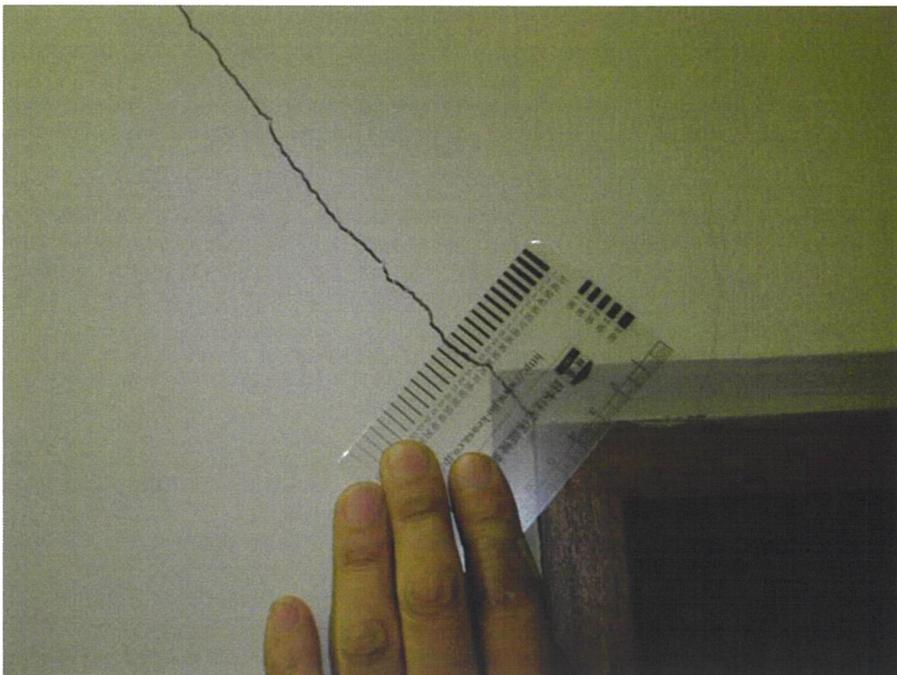
4階 9、B-C間

クラック

通路 全員協議会室 入り口上部

壁クラック 巾0,75mm

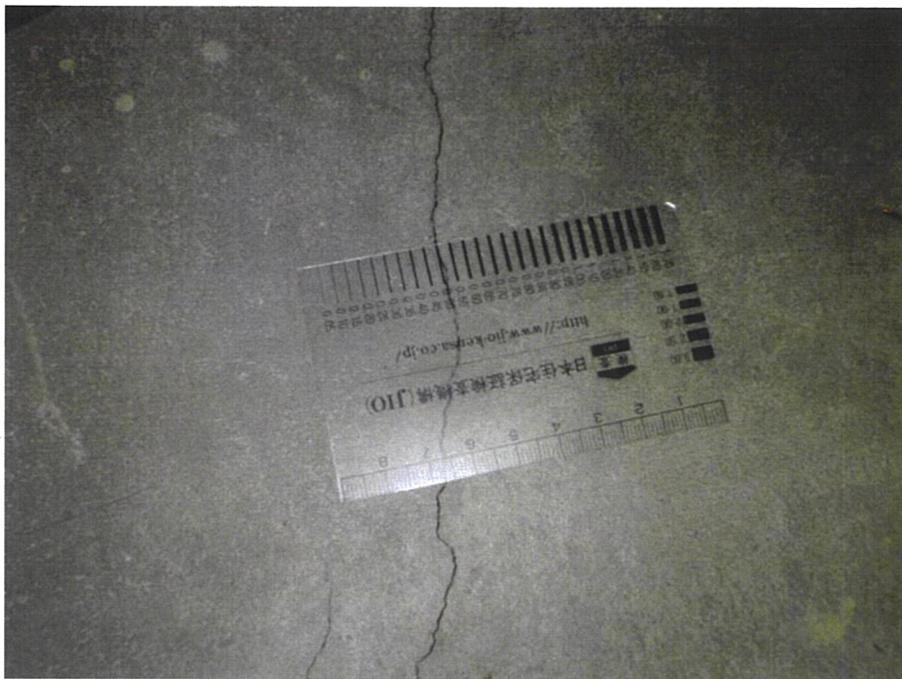
クラック
5階 7-8、A-B間
送風機械室
床クラック 巾0,50mm

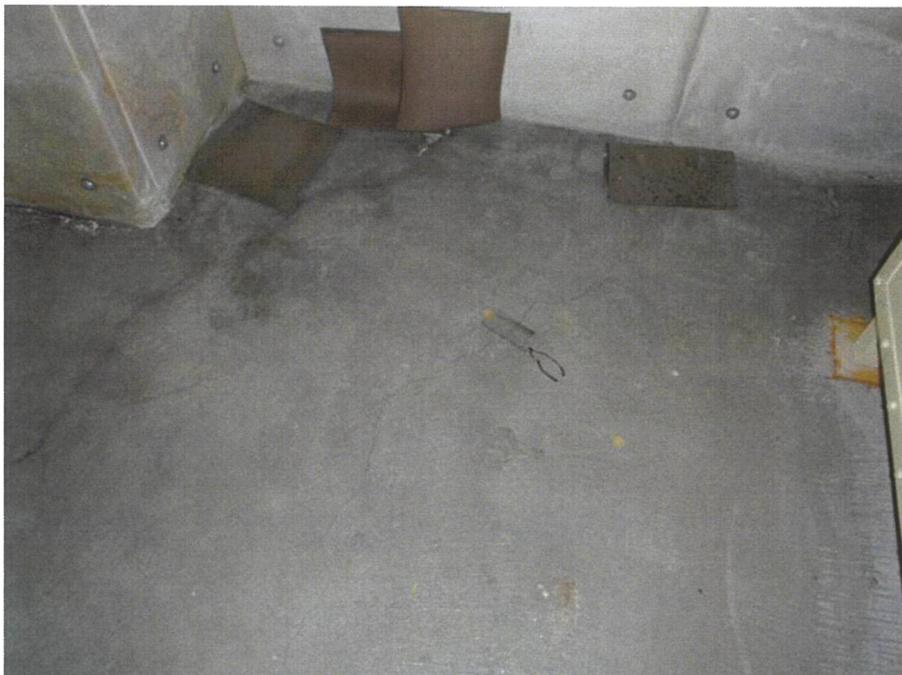
クラック
5階 11-12、D-E間
機械室
床クラック 巾0,60mm

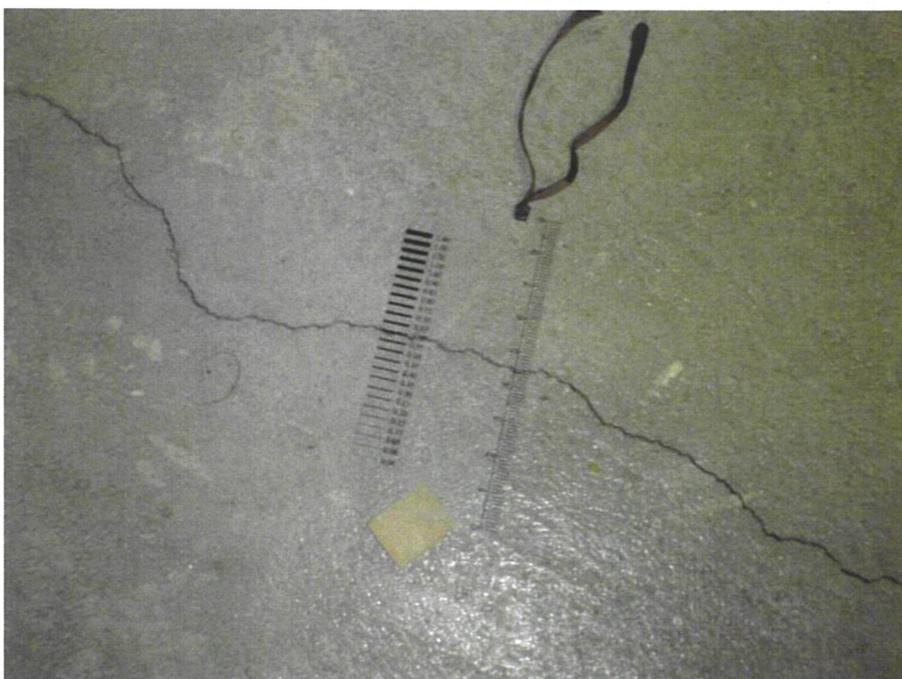
クラック
5階 11-12、D-E間
機械室
床クラック 巾0,60mm

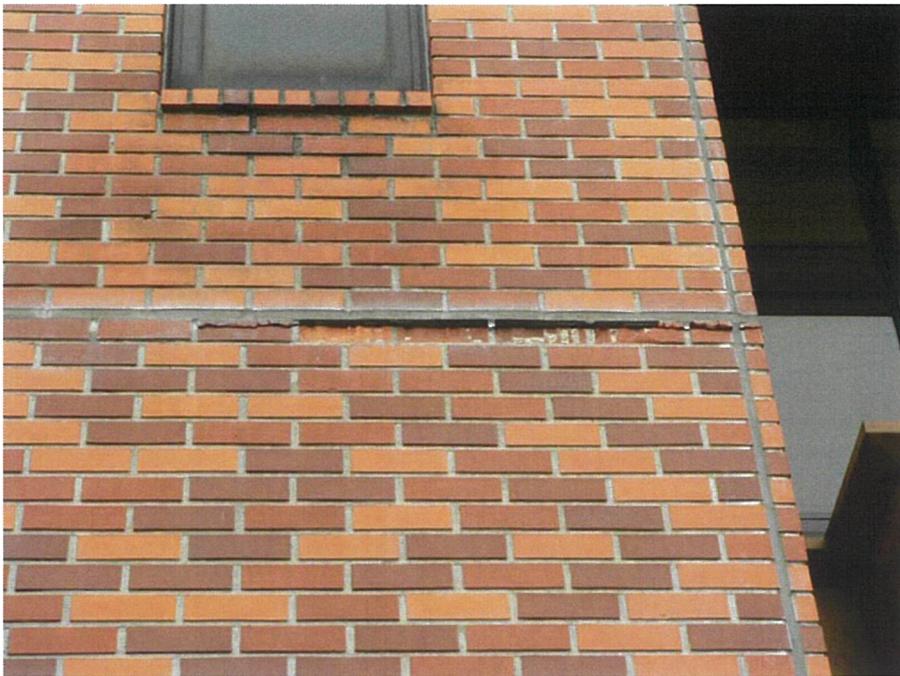
外壁 東面
南側 1-2階
タイル割れ 連続

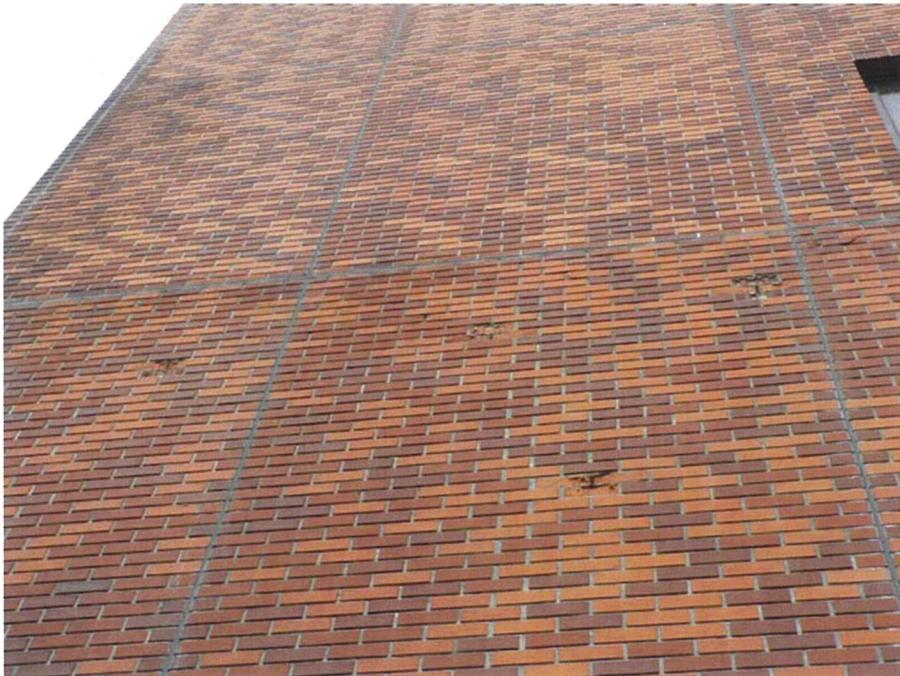
外壁 東面
南側 2階
タイル割れ 多数

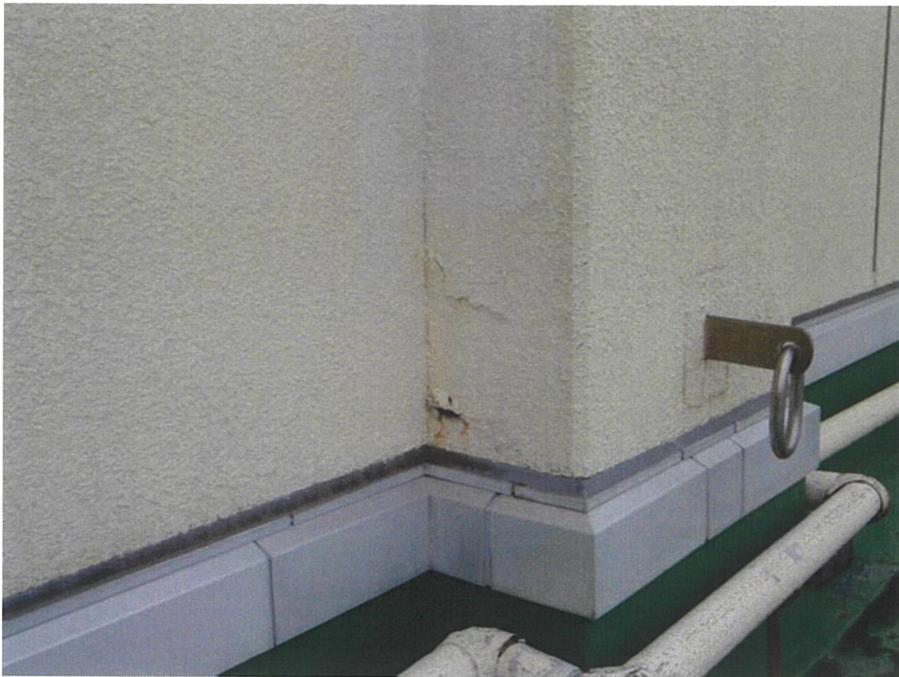
劣化状況
外壁 5階 A-4柱
柱 爆裂

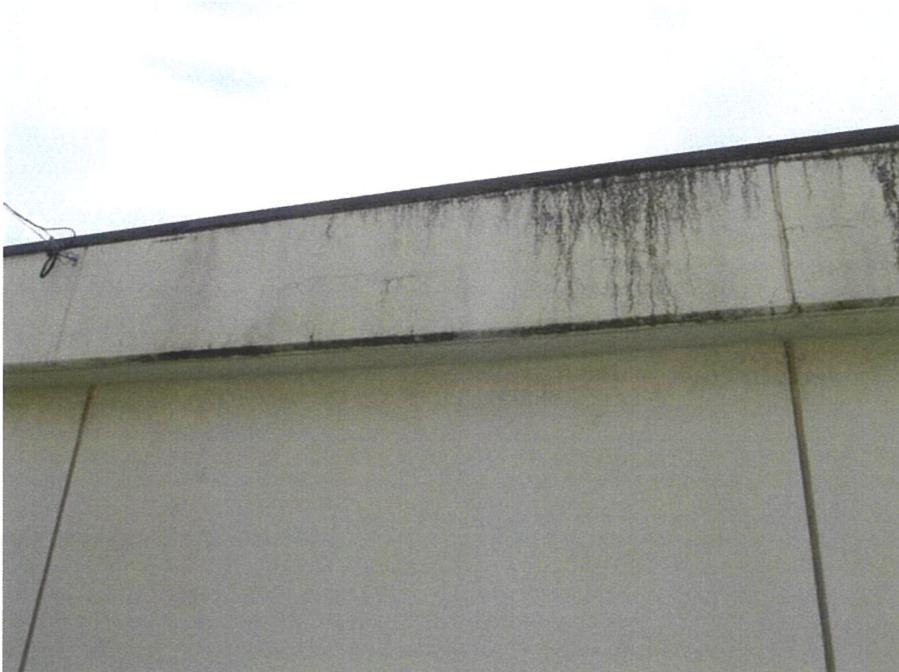
劣化状況
外壁 5階 A、7-8間
梁 クラック 無数
(A・E・1・12通り全体に無数クラック)

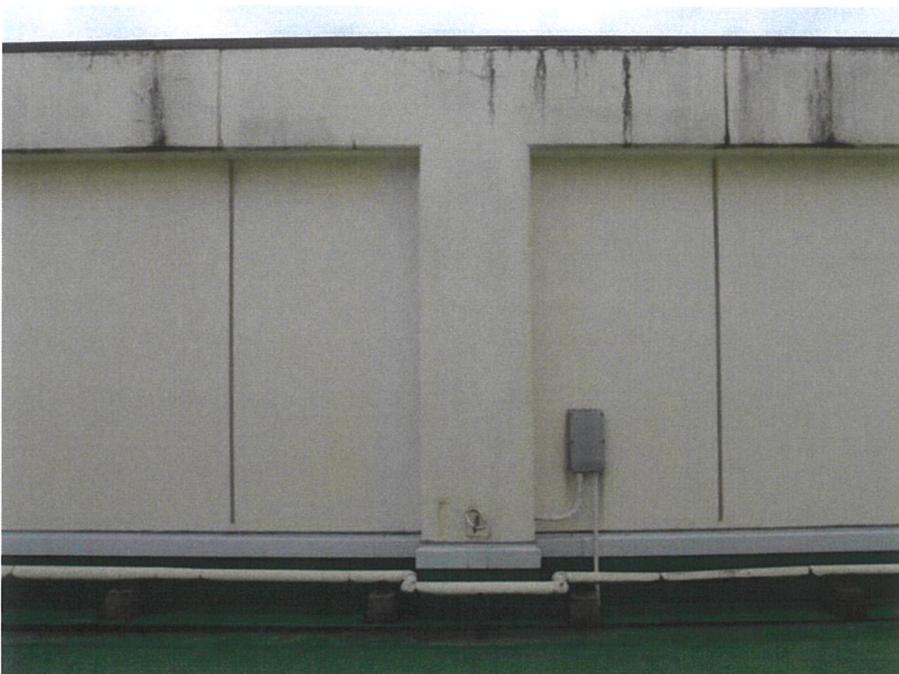
劣化状況
外壁 5階 A-6柱
柱 爆裂

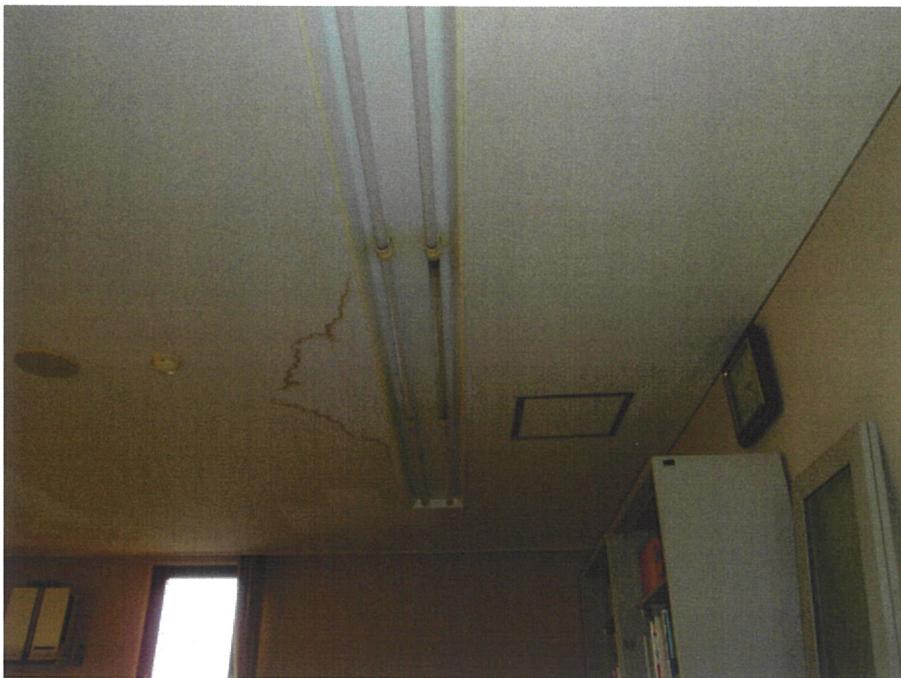
劣化状況
4階 休憩室
天井 雨漏り跡

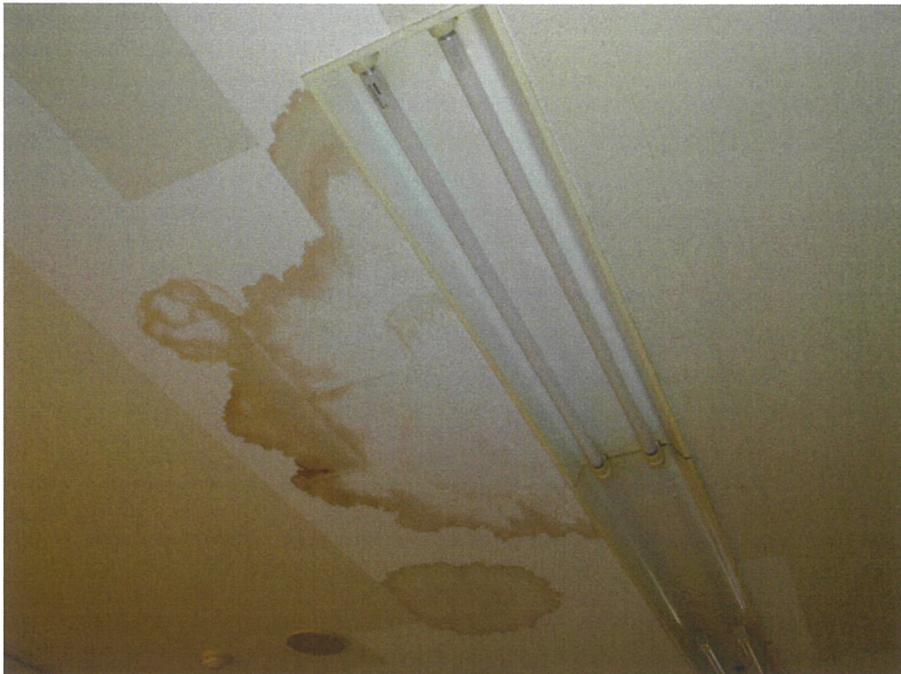
劣化状況
4階 休憩室
天井 雨漏り跡

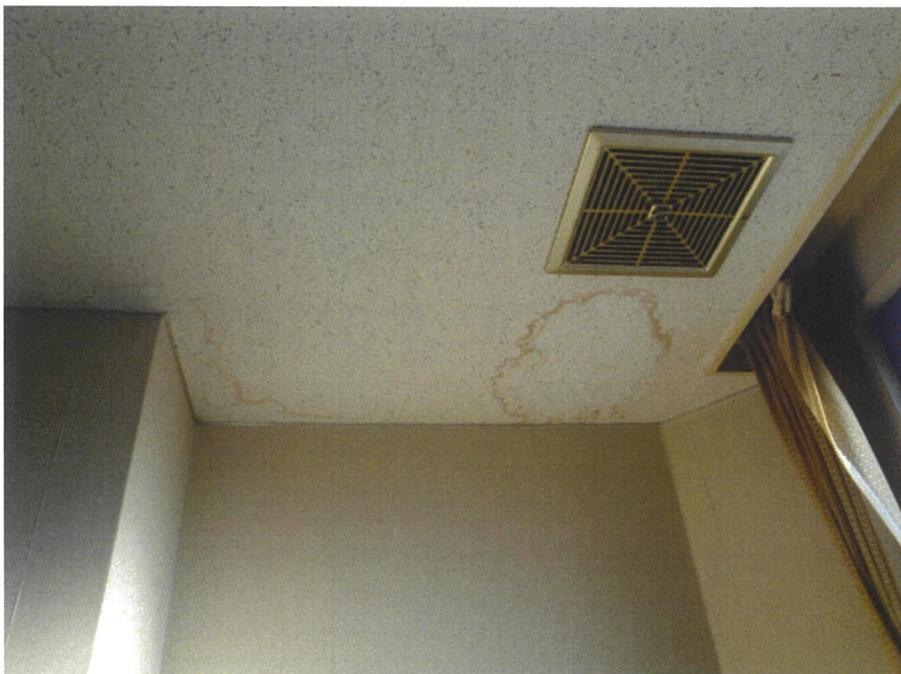
劣化状況
4階 休憩室
天井 雨漏り跡
