令和2年度 大田市通学路安全プログラム危険箇所

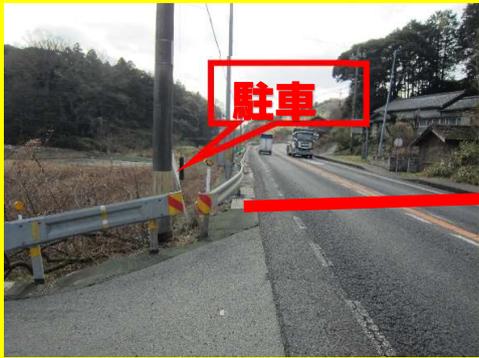
管 理 No. :	1	要 望 年 度 :	令和2年度	完 了 年 度 :	
学 校 名 :	朝波小	道 路 管 理 者 :	国	路 線 名 :	国道9号線

バス停まで歩道が無く子どもを歩かせるのは危険な状況。

対策番号	要 望 内 容
1	バス停の移動(長畑会館前まで)

対策番号	対 策 内 容	対 策 実 施 者	対 策 予 定 時 期	対 策 完 了 時 期
1	検討中	国	未定	未定

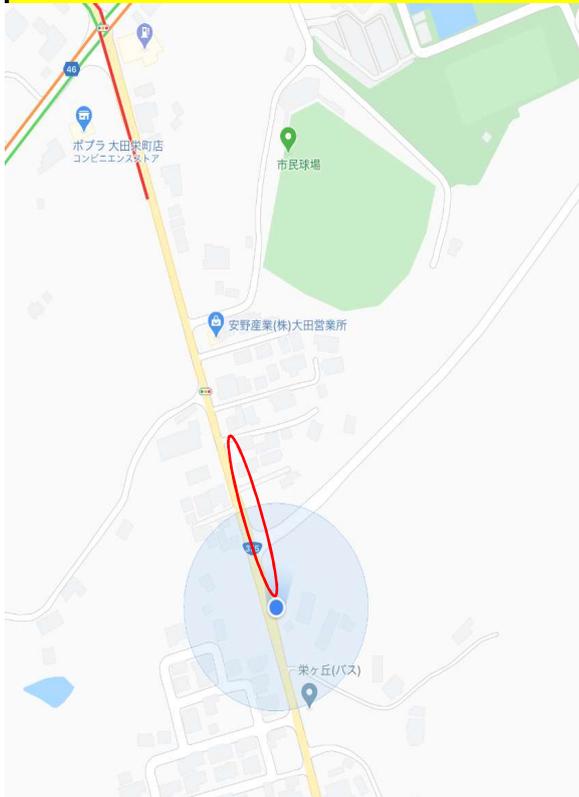
管 理 No. :	2	要望年度 :	令和2年度	完了年度 :	
学 校 名 :	大田小	道路管理者 :	島根県	路 線 名 :	375号線
危 険 箇 所 位 置 図			危 険 箇 所 状 況 写 真

団地から点滅信号がある集合場所まで歩道がない。

対策番号	要 望 内 容			
1	歩道の整備			
対策番号	対 策 内 容	対策実施者	対策予定時期	対策完了時期
		島根県	未定	未定

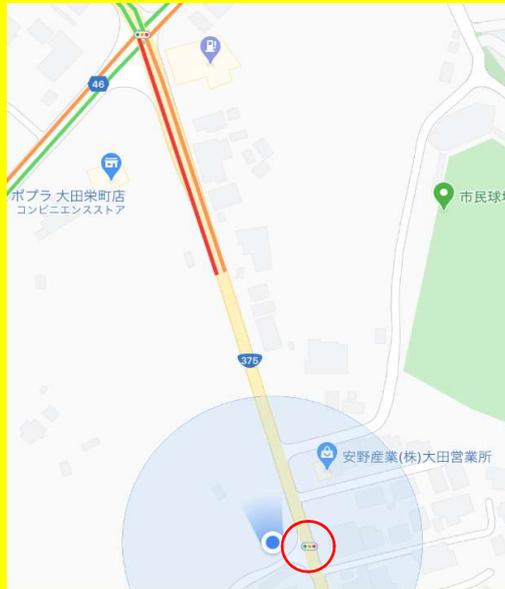
管 理 No. :	3	要望年度 :	令和2年度	完了年度 :	令和2年度
学 校 名 :	大田小	道路管理者 :	島根県	路 線 名 :	375号線

横断歩道が消えかかっている。

1 横断歩道の整備

対策番号	対策内容	対策実施者	対策予定時期	対策完了時期
1	大田警察署の承認を受け、舗装整備工事で消滅した横断歩道を復旧した。	島根県		令和2年

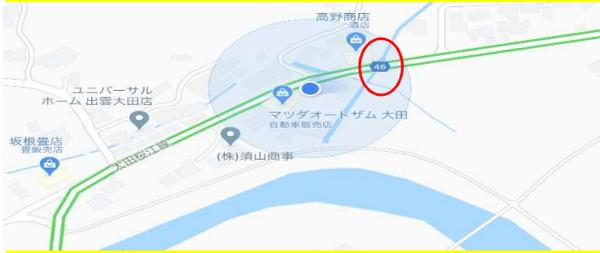
管 理 No. :	4	要望年度 :	令和2年度	完了年度 :	令和3年度
学 校 名 :	大田小	道路管理者 :	島根県	路 線 名 :	大田桜江線
危 険 箇 所 位 置 図			危 険 箇 所 状 況 写 真

車通りの多いところではあるが、横断歩道がなく、子どもたちが横断歩道ではないところを渡って登校している。

対策番号	要 望 内 容			
1	横断歩道の整備			
対策番号	対 策 内 容	対策実施者	対策予定時期	対策完了時期
1	横断歩道の整備	公安委員会		令和3年

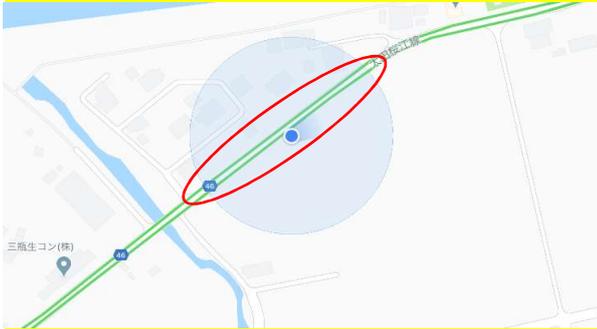
管 理 No. :	5	要望年度 :	令和2年度	完了年度 :	
学 校 名 :	大田小	道路管理者 :	島根県	路 線 名 :	46号線
危 険 箇 所 位 置 図			危 険 箇 所 状 況 写 真

車通りの多いところではあるが歩道が狭く路側帯も狭いため危険である。

対策番号	要 望 内 容			
1	歩道・路側帯の整備			
対策番号	対 策 内 容	対策実施者	対策予定時期	対策完了時期
		島根県	未定	未定

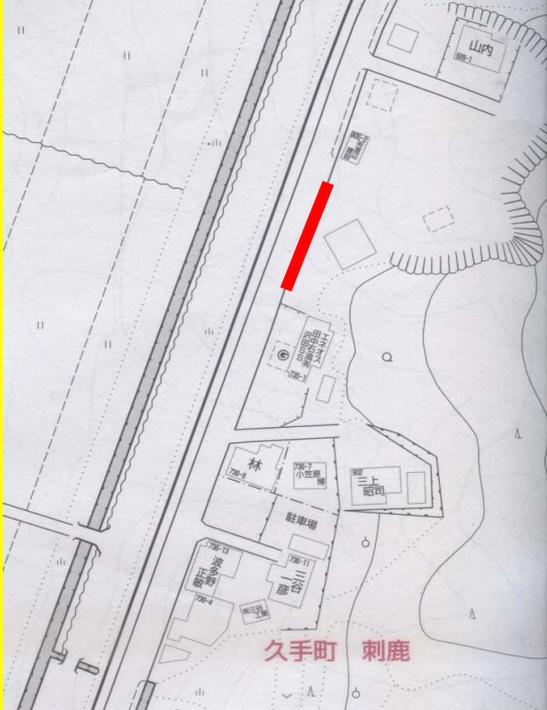
管 理 No. :	6	要望年度 :	令和2年度	完了年度 :	
学 校 名 :	久手小学校	道路管理者 :	島根県	路 線 名 :	波根久手線

通学路付近にある溝に鉄板が固定されずに置いてある。鉄板がずれていることもあり、児童が誤って落ちてしまうことがあった。

対策番号	要 望 内 容			
1	鉄板の固定			
対策番号	対 策 内 容	対策実施者	対策予定時期	対策完了時期
1	転落防止柵の設置	島根県	未定	未定

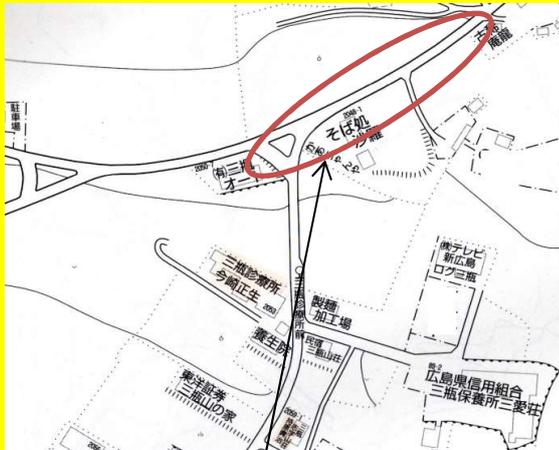
管 理 No. :	7	要望年度 :	令和2年度	完了年度 :	令和2年度
学 校 名 :	志学小学校	道路管理者 :	島根県	路 線 名 :	川本波多線

主要道で交通量が多いが歩道がない。
カーブがあり見通しもよくない。令和
2年度は、3・4年生2人が横断歩道
のない場所で道路を横断し、通学して

三瓶公園線の三瓶オート東側には、歩道がない。交通量が多く、速度も速い。
カーブがあり、見通しがよくない。
3・4年生2名が通学路として登下校しているため、歩道の整備等が必要である。

対策番号	要 望 内 容		
1	制限速度を下げしてほしい。		
2	横断歩道及び歩道の整備をしてほしい。		
3	通学路の表示を道路にしてほしい。

対策番号	対 策 内 容	対策実施者	対策予定時期	対策完了時期
1	スクールゾーン、歩行者注意、ドットライン等の路面標示を実施した。	島根県		令和2年

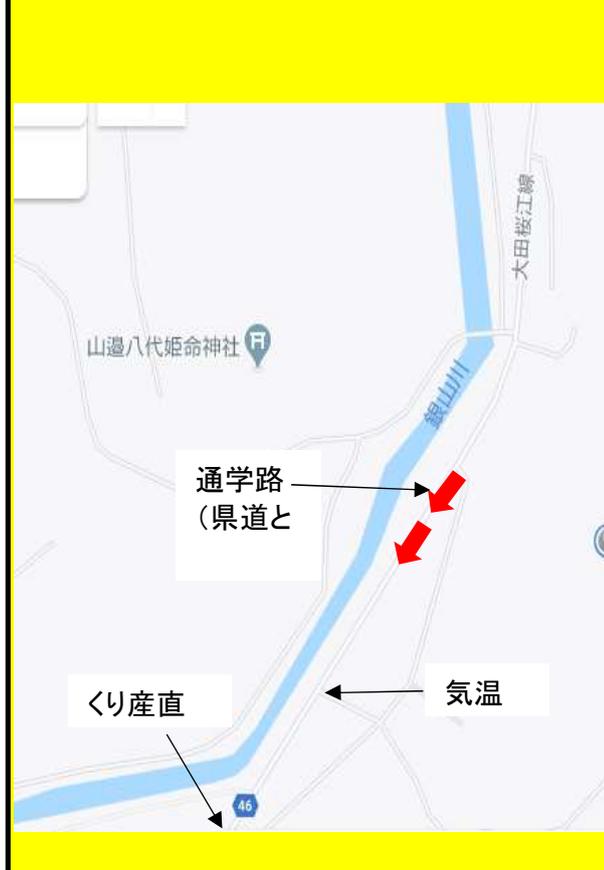
管 理 No. :	8	要望年度 :	令和2年度	完了年度 :	令和3年度
-----------	---	--------	-------	--------	-------

通学路地面下に、木の根が這い数か所アスファルトが隆起している。この通学路は行恒や松代から遠距離（2～3キロ）児童が利用しており、気温の高い夏場はなかなか足元に注意が払えずひっかかったり、薄暗い冬場の下校時にもひっかかって転倒の恐れがあったりして極めて危険。

1	通学路隆起部分のアスファルトが、全てフラットに舗装されること。

対策番号	対 策 内 容	対策実施者	対策予定時期	対策完了時期
1	伐採等の実施	島根県		令和3年

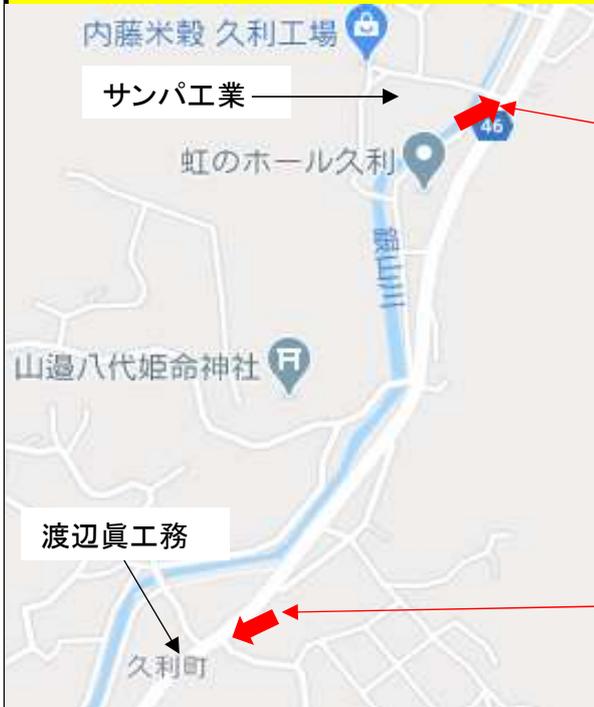
管 理 No. :	9	要望年度 :	令和2年度	完了年度 :	
学 校 名 :	久屋小	道路管理者 :	島根県	路 線 名 :	大田桜江線

県道46号線を横断する横断歩道や菱形マークが、2地点でほぼ消えかかって見えにくい。毎朝本校児童が横断する場所であり、交通量も多く、時には速度超過の車両も有る。菱形マークを含め、塗装のやり直しをしてドライバーからの視認性を高めないと、危険。

1 横断歩道の再塗装（菱形◇マークも同様）。

対策番号	対策内容	対策実施者	対策予定時期	対策完了時期
1	横断歩道の設置補修	島根県	令和4年

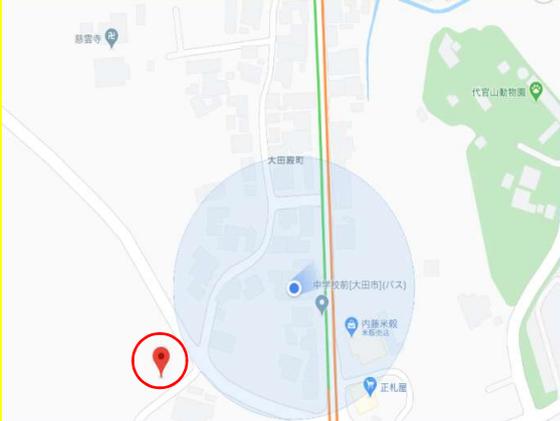
管 理 No. :	12	要望年度 :	令和2年度	完了年度 :	
学 校 名 :	大田小	道路管理者 :	大田市	路 線 名 :	栄町神田線
危 険 箇 所 位 置 図			危 険 箇 所 状 況 写 真

危 険 箇 所 の 状 況					
がけ崩れが心配。土の面が露出していて、見上げると木の枝も伸びてきている。					
要 望 内 容					
対策番号	1 斜面の整備				
対策番号	対 策 内 容	対策実施者	対策予定時期	対策完了時期	
1	法面保護対策	大田市	令和5年

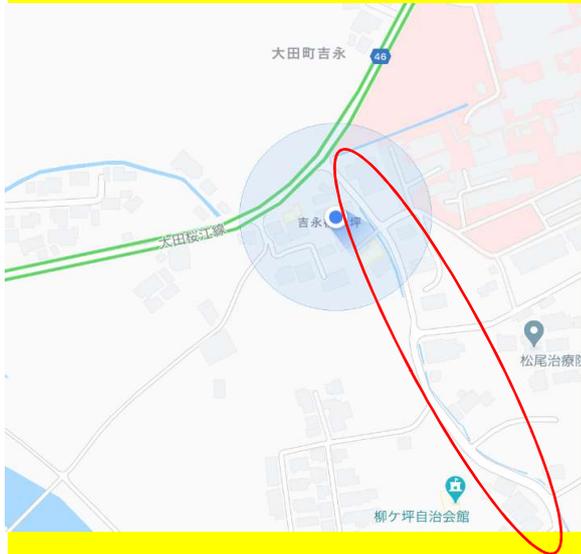
管 理 No. :	13	要望年度 :	令和2年度	完了年度 :	
学 校 名 :	大田小	道路管理者 :	大田市	路 線 名 :	柳ヶ坪1号線
危 険 箇 所 位 置 図			危 険 箇 所 状 況 写 真

歩道や路側帯がなかったり、路側帯があっても、白い線が消えていて見えにくかったり
するところがある。

対策番号	要 望 内 容			
1	歩道・路側帯の整備			
対策番号	対 策 内 容	対策実施者	対策予定時期	対策完了時期
1	グリーンベルト設置・白線引き直し	大田市	令和4年

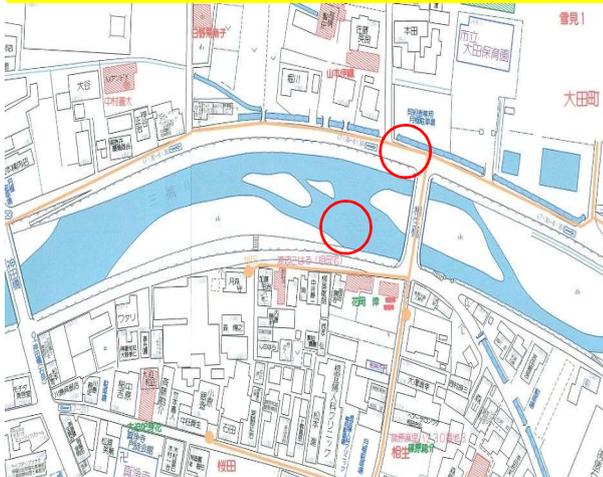
管 理 No. :	14	要望年度 :	令和2年度	完了年度 :	
学 校 名 :	大田小	道路管理者 :	大田市	路 線 名 :	相生鳴滝線
危険箇所位置図			危険箇所状況写真

相生橋付近の歩道の柵が錆びていて、壊れそうになっている。高さも低い。

対策番号	要望内容			
1	柵（ガードレール）の整備			
対策番号	対策内容	対策実施者	対策予定時期	対策完了時期
1	柵（ガードレール）の設置	大田市	令和3年

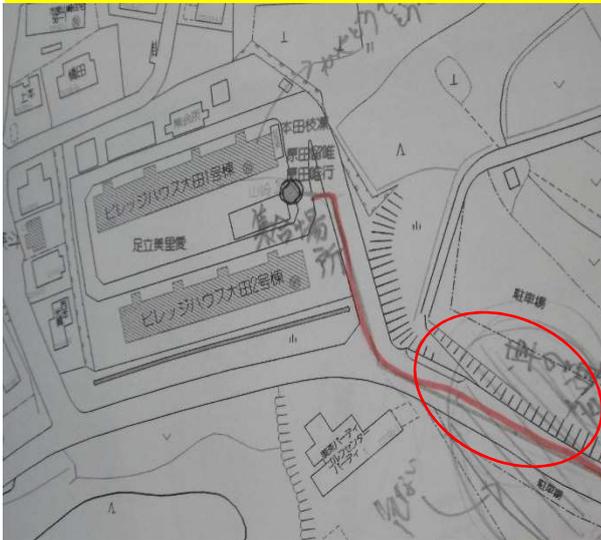
管理 No. :	15	要望年度 :	令和2年度	完了年度 :	
学校名 :	大田小	道路管理者 :	大田市	路線名 :	山崎稲用線
危険箇所位置図			危険箇所状況写真

駐車場スペースが広く、道路が少し狭くなっているように感

住宅が多く、朝方車の通りが多い。下り坂になっているので、けっこうスピードを上げて車が下りてくる。地区班会で危険箇所として挙がった。

- 1 スクールゾーン、イメージハンプなどを道路に示す。
- 2 ガードレールからはみ出している草木の伐採。
- 3 駐車場のラインをもう少し山寄りに寄せて引く。
- 4 通学路標識の設置 R03更新

対策番号	対策内容	対策実施者	対策予定時期	対策完了時期
1	白線引き直し	大田市 公安委員会	令和5年

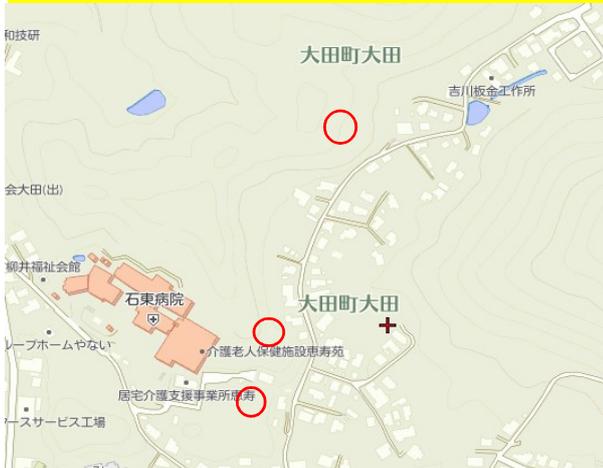
管理 No. :	16	要望年度 :	令和2年度	完了年度 :	
学校名 :	大田小	道路管理者 :	大田市	路線名 :	中尾城山線
危険箇所位置図			危険箇所状況写真

がけ崩れが起きやすく危険。

対策番号	要望内容			
1	斜面の整備			
対策番号	対策内容	対策実施者	対策予定時期	対策完了時期
1	法面保護対策	大田市	令和5年

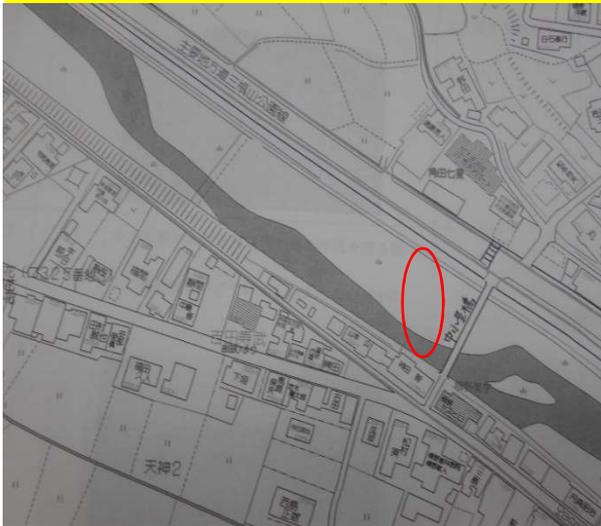
管 理 No. :	17	要望年度 :	令和2年度	完了年度 :	令和3年取り下げ
学 校 名 :	大田小	道路管理者 :	大田市	路 線 名 :	天神加土線
危 険 箇 所 位 置 図			危 険 箇 所 状 況 写 真

幅の狭い中小屋橋を車両が通行することがある。車両と歩行者のすれ違いができない。

対策番号	要 望 内 容		対策実施者	対策予定時期	対策完了時期
1	歩行者が渡りきるまで車両は進入しないよう促す看板の設置。		大田市	-	-
対策番号	対 策 内 容		対策実施者	対策予定時期	対策完了時期
1	菜洗橋の施工完了に伴い、通学路が基本に戻った為取り下げ		大田市	-	-

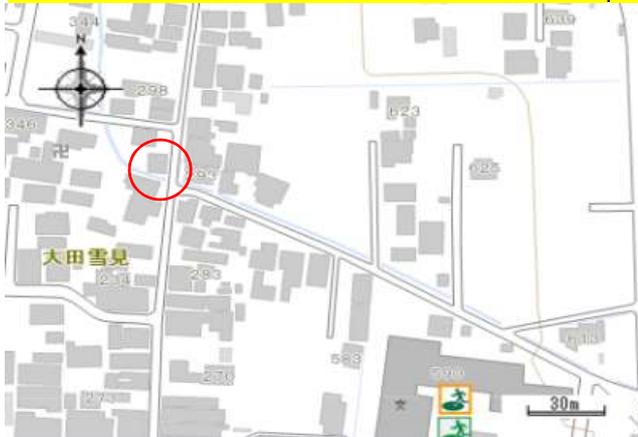
管 理 No. :	18	要望年度 :	令和2年度	完了年度 :	
学 校 名 :	大田小	道路管理者 :	大田市	路 線 名 :	城山三瓶川線
危 険 箇 所 位 置 図			危 険 箇 所 状 況 写 真

西行堂の曲がり角は車が増えて危険。
