令和4年度 大田市通学路安全プログラム危険箇所

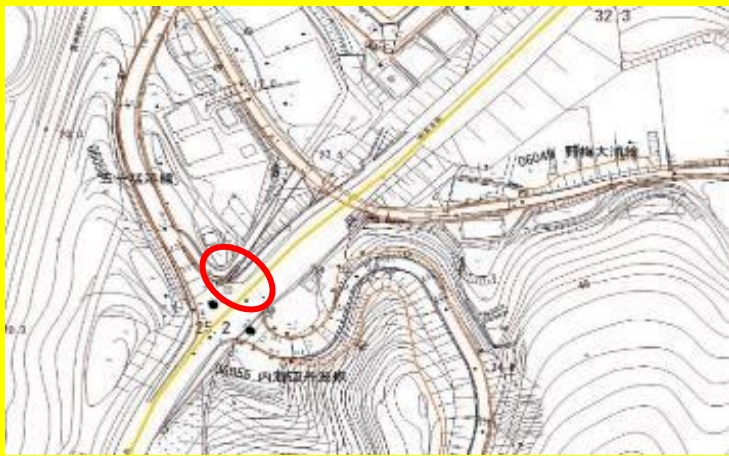
<p style="text-align: center;"><b>危険箇所位置図</b></p>

児童の国道9号線横断にあたり交通量も多く、大変危険である。  
 また、スクールバス通学の中学生が横断歩道を横断する必要があり、視認性が特に落ちる朝夕（通学時間）には押しボタン信号のみでは著しく危険である。

対策番号	要 望 内 容			
1	横断歩道白線引き直し			
対策番号	対 策 内 容	対策実施者	対策予定時期	対策完了時期
1	横断歩道の引き直し	公安委員会	R5

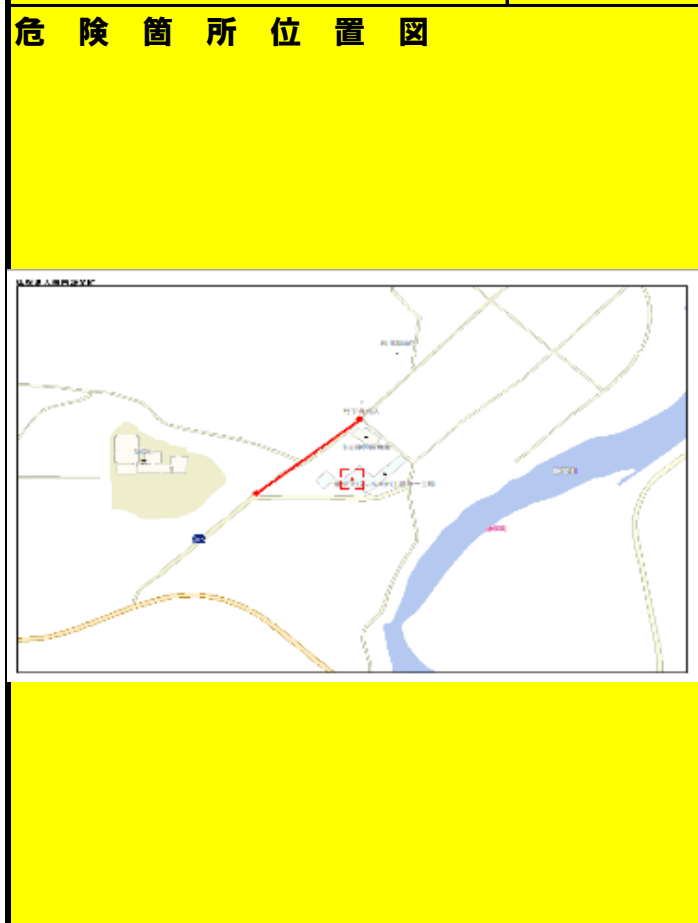
管 理 No. : 10	要望年度 : 令和3年度	完了年度 :
学 校 名 : 静間小学校	道路管理者 : 島根県	路 線 名 : 一般県道静間・久手停車場線

道幅が狭く路側帯のみで歩道が設置されていないため危ない。  
 また、車速が出やすく、制限速度を守っていない車も多い。

対策番号	要 望 内 容
1	グリーンベルトの設置※学校に要望範囲を確認

対策番号	対 策 内 容	対策実施者	対策予定時期	対策完了時期
1		島根県	未定

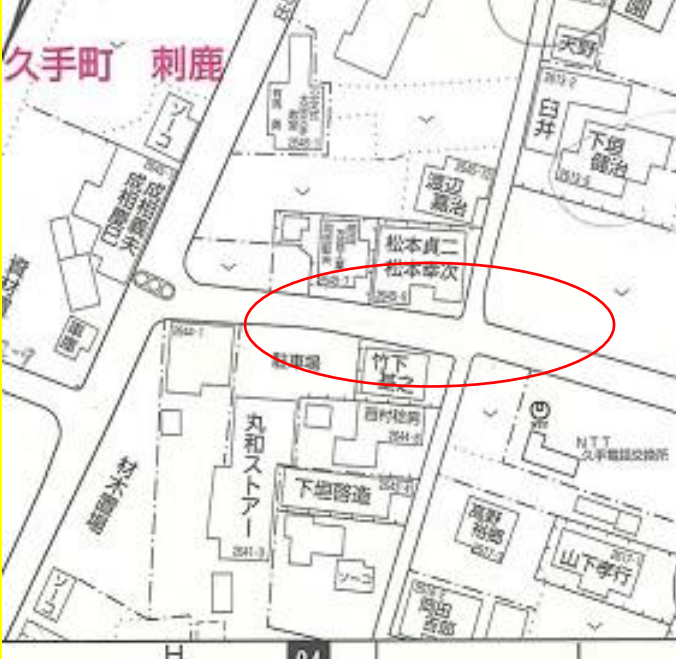
<p style="text-align: center;">危険箇所位置図</p>

道の幅が狭い。児童が歩くところに白線があるが、色が薄くなっている。  
 また、グリーンベルトがないので、歩く場所がわかりにくい。  
 周辺には、民家が多いので、交通量も多く、危険である。

対策番号	要 望 内 容			
1	白線の修繕			
2	グリーンベルトの設置			
対策番号	対 策 内 容	対策実施者	対策予定時期	対策完了時期
1	白線塗り直し	土木課	R5以降	
2	グリーンベルト設置	土木課	R5以降

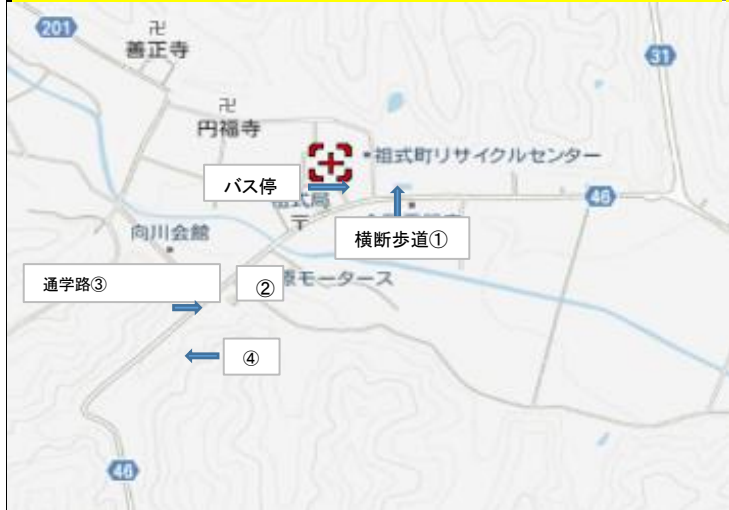
### 危険箇所位置図

No.	区分	路線名	位置	通学路の状況・危険内容	要望内容	対策内容	事業主体	対策予定時期	対策完了時期	
R4新規	12	主要地方道	大田桜江線	祖式町	横断歩道や速度表示等、薄くなり、ほとんど見えなく道路が狭い	横断歩道や速度表示を見えるようにしてほしい 道路の拡張及び歩道を設置してほしい	外側線の引き直し ※R3とは別工区	島根県	R05
