# 大規模盛土造成地マップ

この『大規模盛土造成地マップ』は、地震防災対策の強化を図り、安全・安心なまちづくりを進めるために、島根県が実施した調査の結果に基づき作成されています。

この『大規模盛土造成地マップ』は、平成29年度に実施した調査の結果、一団の住宅地の中で大規模盛土造成地と判定されたおおむねの位置を示したもので、大規模盛土造成地が身近に存在するかどうかを知つていただくことにより、住民の皆様の防災意識を高めていただくために作成しました。

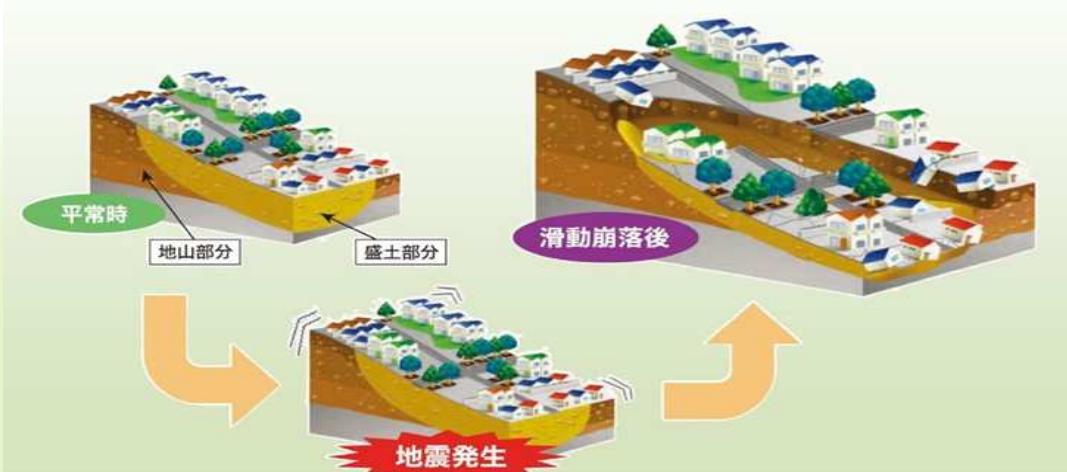
## 滑動崩落とは

造成地において、地震時に盛土が動いたり、崩れたりする現象のことです。

滑動崩落が発生すると、大切な財産だけでなく、命さえも失われることがあります。

平成7年の阪神・淡路大震災や平成23年の東日本大震災等でも、大きな被害が生じました。

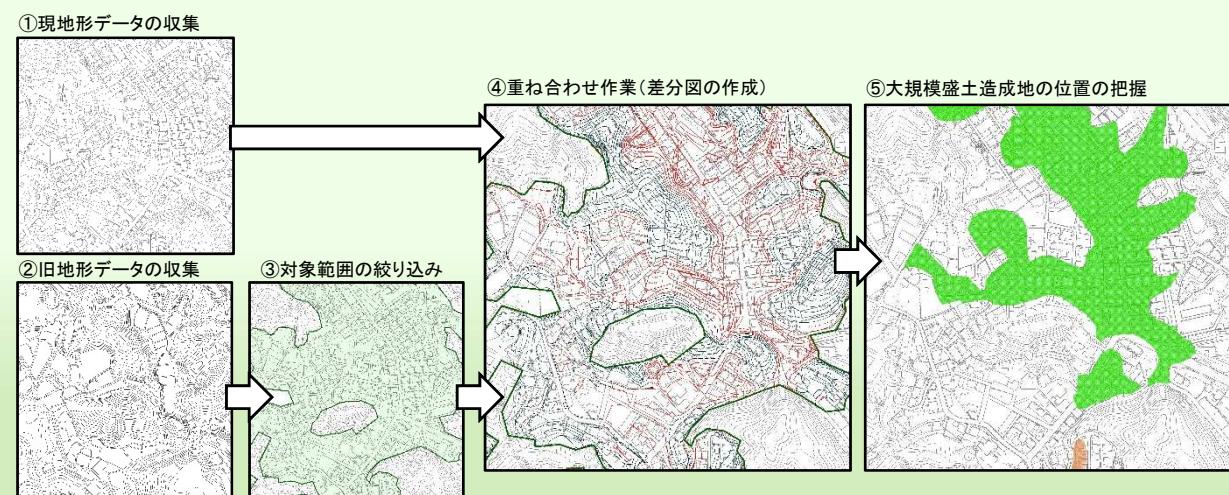
宅地造成前後の新旧の地形図データをコンピュータ上で重ね合わせ、造成後の地盤の高さが造成前より高くなっているところで一定規模以上のものを大規模盛土造成地と判定しています。
